Asbestinventarisatietest

Portiekenlaan 26, 8434 Middelkerke
Gemeenschappelijke delen

Attestnummer : 20250630-000332.000

Uitgegeven op : 30.06.2025

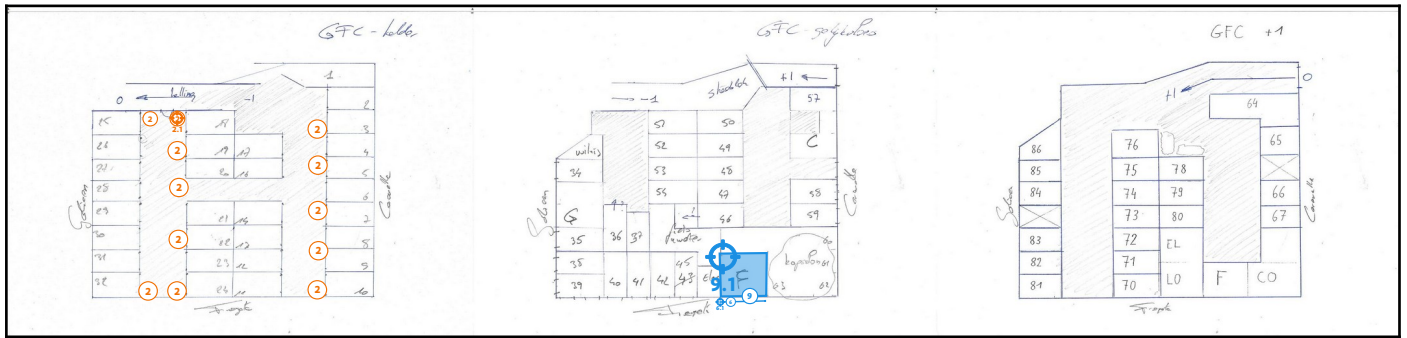
Plan 1.2: garages

Beschrijving	Type	Actie
2. Gipsbuis Garage	Asbestmateriaal	Verwijderen
2.1 Code: Gar-1	Puntmonster	-
6. Kit inkom Fregat	Geen asbest	-
6.1 Code: F1-1	Puntmonster	-
9. Gipsplaat inkom	Geen asbest	-
9.1 Code: F2	Puntmonster	-

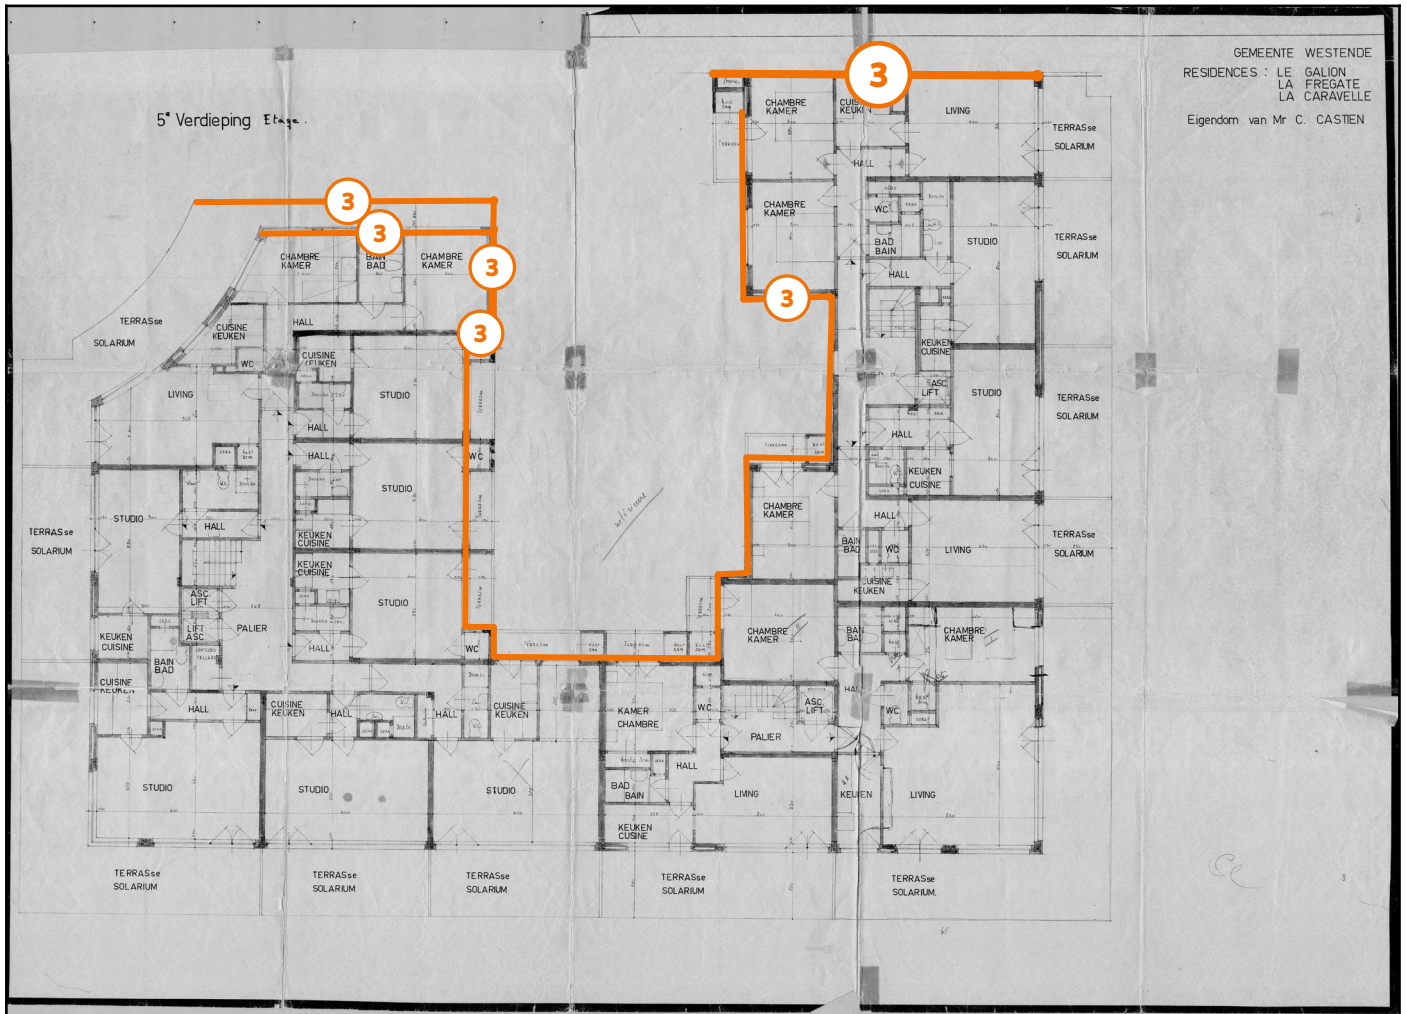
Plan 1.14: V5

Beschrijving	Type	Actie
3. Leien gevelbekleding	Asbestmateriaal	Verwijderen

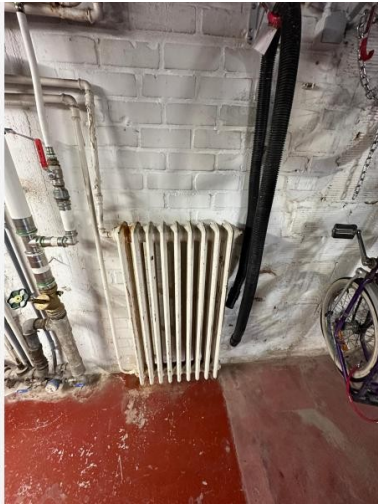
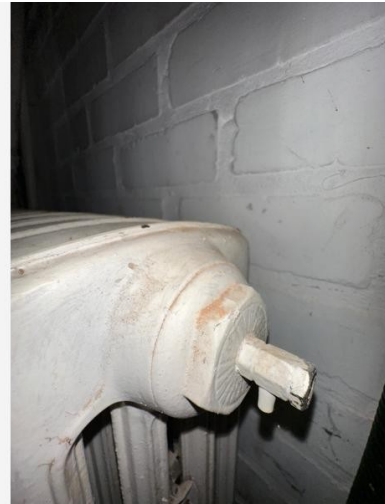
Elke activiteit die kan leiden tot het verstoren van de toepassing kan resulteren in een vrijgave van asbestvezels die zich kunnen verspreiden doorheen de nabije omgeving via luchtverplaatsing en via vasthechting aan kledij.

Eindbeoordeling materiaalrisico	Laag materiaalrisico en/of verlaagde kans op vezelvrijgave
---------------------------------	--

Gebondenheid	Categorie 2: niet-hechtgebonden met matrix
Asbestsoort (vezeltype)	Crocidoliet aanwezig
Asbestconcentratie	Hoog ($\geq 50\%$)
Afschermingsgraad van het gehele materiaal	Niet stootvaste afscherming
Toestand van het materiaal	Onbeschadigd, niet verweerd

Beschrijving	Pakking Radiator fietsenberging
Omgeving	Binnen
Primaire drager	HVAC infrastructuur en uitrusting
Asbestmateriaal	Pakking, dichting
Bindmiddel van asbestmateriaal	Karton - papier - viltachtig
Gebondenheid op basis van bindmiddel	Niet-hechtgebonden
Hoeveelheid (gewicht - aantal)	<ul style="list-style-type: none">• 0,10 kg - 4 stuks
Totaal gewicht	0,40 kg
Eenvoudig bereikbaar	Ja
Bevestigingswijze	<ul style="list-style-type: none">• Geklemd
Identificatiemethode	Vaststelling zonder monstername
Destructieve handeling voor identificatie	Nee
Opmerking	De hoeveelheid is een schatting.

- Verwijder dit asbestmateriaal zo snel mogelijk. Volg de toestand goed op.

- Eenvoudige handelingen: mag via doe-het-zelf of door werknemer(s) met opleidingsattest eenvoudige handelingen
Deze toepassing kan door een aannemer die over een opleidingsattest eenvoudige handelingen beschikt of door een particulier (doe-het-zelf), verwijderd worden indien er geen verhoogd risico op vrijgave van asbestvezels (max. concentratie 0,01 vezels/cm³ - CODEX Art. VI.3-54) ontstaat en de toepassing voorafgaand wordt gefixeerd/bevochtigd; de individuele elementen zonder machinale werktuigen en zonder breken of gooien een voor een losgemaakt worden; en ten slotte in gesloten verpakking weggevoerd worden naar een erkend afvalpunt (recyclagepark).

Verwijder de radiator volledig intact, om vrijstelling asbestvezels te vermijden.

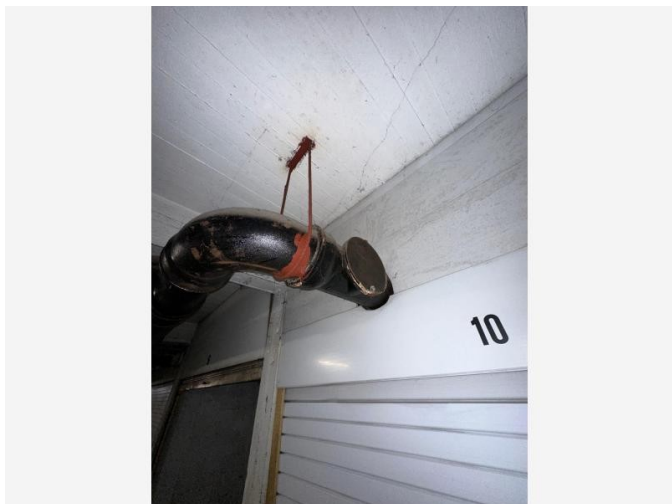
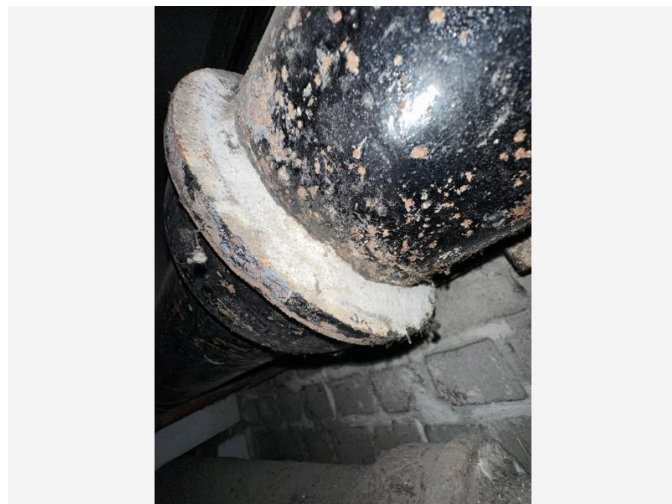
Eindbeoordeling materiaalrisico	Verhoogd materiaalrisico en/of verhoogde kans op vezelvrijgave
---------------------------------	--

Gebondenheid	Categorie 2: niet-hechtgebonden met matrix
Asbestsoort (vezeltype)	Amfibool aanwezig, uitgezonderd crocidoliet
Asbestconcentratie	Laag (< 50%)
Afschermingsgraad van het gehele materiaal	Geheel of deels (ook) vrij aan de binnenlucht
Toestand van het materiaal	Licht beschadigd, licht verweerd. Intact calciumsilicaatmateriaal of categorie III 'gebondenheid'

#	Type	Referentie	Resultaat
2.1	Puntmonster	Gar-1	Amosiet

Beschrijving	Gipsbuis Garage
Omgeving	Binnen
Primaire drager	Sanitaire infrastructuur en uitrusting (toe- en afvoer)
Asbestmateriaal	In-situ afwerkingslagen - Smeerlaag
Bindmiddel van asbestmateriaal	Gips - kalk
Gebondenheid op basis van bindmiddel	Niet-hechtgebonden
Hoeveelheid (oppervlakte - dikte - aantal)	• 0,05 m ² - 1,00 cm - 10 stuks
Totaal volume	0,005 m ³
Eenvoudig bereikbaar	Ja
Bevestigingswijze	• Verlijmd, ingegoten, versmeerd
Identificatiemethode	Vaststelling met monstername
Destructieve handeling voor identificatie	Nee
Opmerking	De hoeveelheid is een schatting.

- Verwijder dit asbestmateriaal zo snel mogelijk. Volg de toestand goed op.

- Hermetische zone (erkend asbestverwijderaar)
Deze toepassing kan enkel door een erkende asbestverwijderaar via de methodiek van hermetische zone verwijderd worden omdat verwijdering via de methodiek van eenvoudige handelingen en/of couveusezakmethode niet mogelijk is; en er automatisch een verhoogd risico op vrijgave van asbestvezels (max. concentratie 0,01 vezels/cm - CODEX Art. VI.3-54) ontstaat. (Bron: CODEX - Art. VI.3-61.- par 1.)

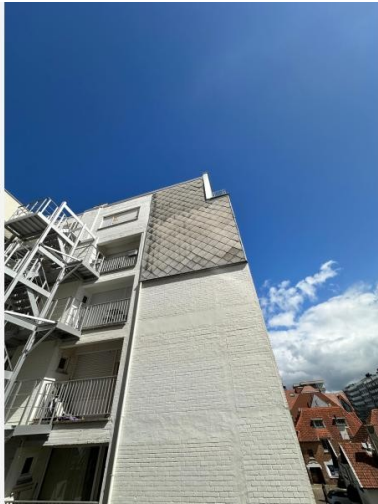
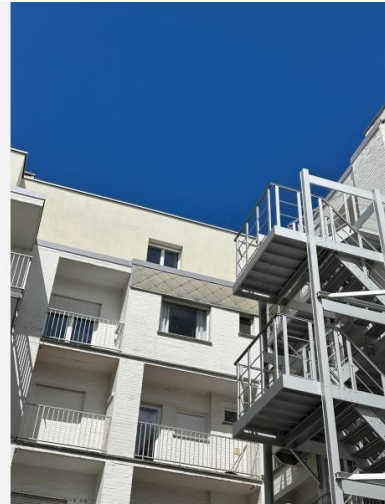
Eindbeoordeling materiaalrisico	Laag materiaalrisico en/of verlaagde kans op vezelvrijgave
---------------------------------	--

Gebondenheid	Categorie 1: hechtgebonden in oorsprong
Asbestsoort (vezeltype)	Crocidoliet aanwezig
Asbestconcentratie	Laag (< 50%)
Afschermingsgraad van het gehele materiaal	Geheel of deels vrij aan de buitenlucht
Toestand van het materiaal	Licht beschadigd, licht verweerd. Intact calciumsilicaatmateriaal of categorie III 'gebondenheid'

Beschrijving	Leien gevelbekleding
Omgeving	Buiten
Primaire drager	Wand buitenschil
Asbestmateriaal	Dak- en gevelbekleding - Lei, shingle
Bindmiddel van asbestmateriaal	Cement
Gebondenheid op basis van bindmiddel	Hecht
Hoeveelheid (oppervlakte - aantal)	<ul style="list-style-type: none">• 30,00 m² - 1 stuk
Totale oppervlakte	30,00 m ²
Eenvoudig bereikbaar	Ja
Bevestigingswijze	<ul style="list-style-type: none">• Geschroefd
Identificatiemethode	Vaststelling zonder monstername
Destructieve handeling voor identificatie	Nee
Opmerking	De hoeveelheid is een schatting.

- Verwijder dit asbestmateriaal zo snel mogelijk. Volg de toestand goed op.

- Eenvoudige handelingen: mag via doe-het-zelf of door werknemer(s) met opleidingsattest eenvoudige handelingen
"Extra advies voor verwijderingen: doe het zelf
 - Eenvoudige handelingen - voorwaarden
 1. Bevochtigen of fixeren van het materiaal
 2. Elementen één voor één verwijderen
 1. bij voorkeur manueel,
 2. handwerktuigen of in laatste instantie traagdraaiend gereedschap
 3. niet gooien

4. niet breken
5. opslaan in gesloten verpakking
6. Andere toepassingen erkende bedrijven
7. Geen minderjarigen
8. Steeds stofmasker type P3"

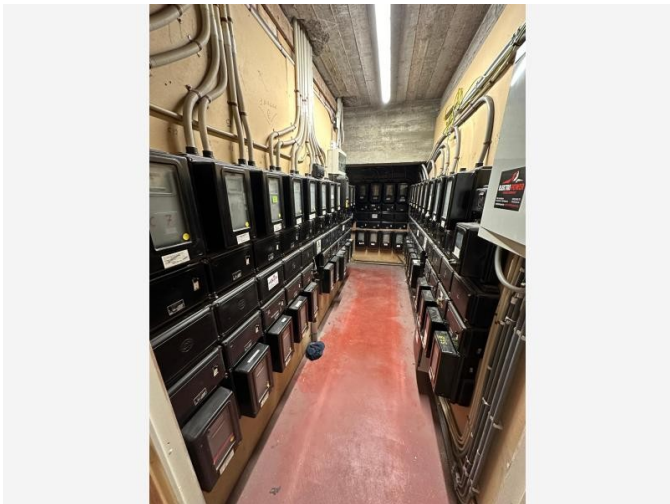
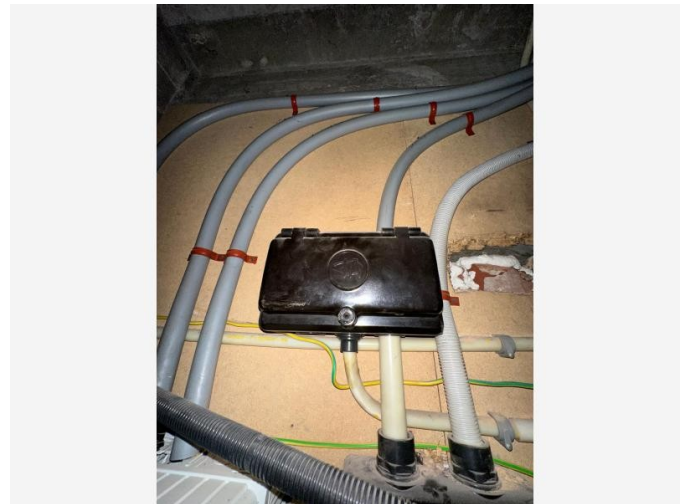
Het breken van het bakeliet kan leiden tot vrijkomen van asbestvezels in de lucht.

Eindbeoordeling materiaalrisico	Laag materiaalrisico en/of verlaagde kans op vezelvrijgave
---------------------------------	--

Gebondenheid	Categorie 1: hechtgebonden in oorsprong
Asbestsoort (vezeltype)	Crocidoliet aanwezig
Asbestconcentratie	Laag (< 50%)
Afschermingsgraad van het gehele materiaal	Geheel of deels (ook) vrij aan de binnenlucht
Toestand van het materiaal	Onbeschadigd, niet verweerd

Beschrijving	Bakeliet - Elektriciteitskast
Omgeving	Binnen
Primaire drager	Communicatie en elektrische infrastructuur en uitrusting
Asbestmateriaal	Plaat, paneel, tablet - Type Bakeliet
Bindmiddel van asbestmateriaal	Kunststof of -hars
Gebondenheid op basis van bindmiddel	Hecht
Hoeveelheid (oppervlakte - dikte - aantal)	• 0,50 m ² - 1,00 cm - 100 stuks
Totaal volume	0,50 m ³
Eenvoudig bereikbaar	Ja
Bevestigingswijze	• Geschroefd
Identificatiemethode	Vaststelling zonder monstername
Destructieve handeling voor identificatie	Nee
Opmerking	De hoeveelheid is een schatting.

- Zorg voor een veilig beheer. Vermijd het beschadigen van het asbestmateriaal. Controleer de toestand jaarlijks op wijzigingen.

- Eenvoudige handelingen: mag via doe-het-zelf of door werknemer(s) met opleidingsattest eenvoudige handelingen
Verwijder het bakeliet in het volledige, door de schroeven los te maken en breek het niet.
Sluit het elektriciteit zeker af voor het verwijderen.
