# Asbestinventarisatetest

Koning Ridderdijk 64, 8434 Middelkerke  
Gemeenschappelijke delen

Attestnummer : 20250826-000329.000

Uitgegeven op : 26.08.2025

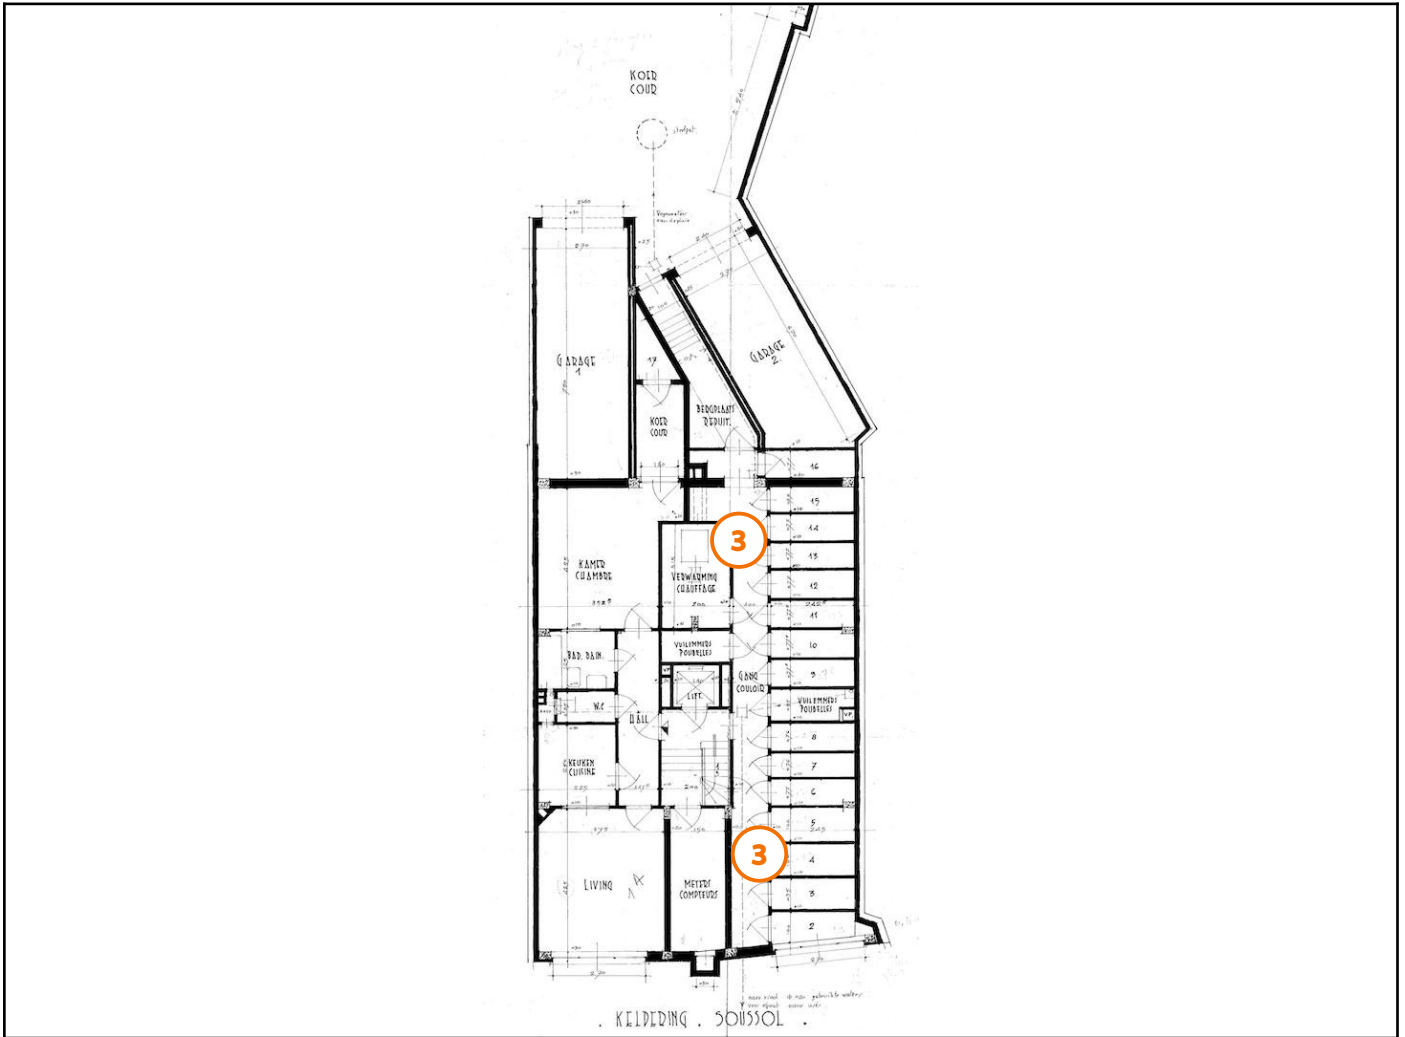
# Plan 1.1: Kelder

Beschrijving	Type	Actie
3. Bakeliet schakelaars/stopcontacten	Asbestmateriaal	<a href="#">Verwijderen</a>

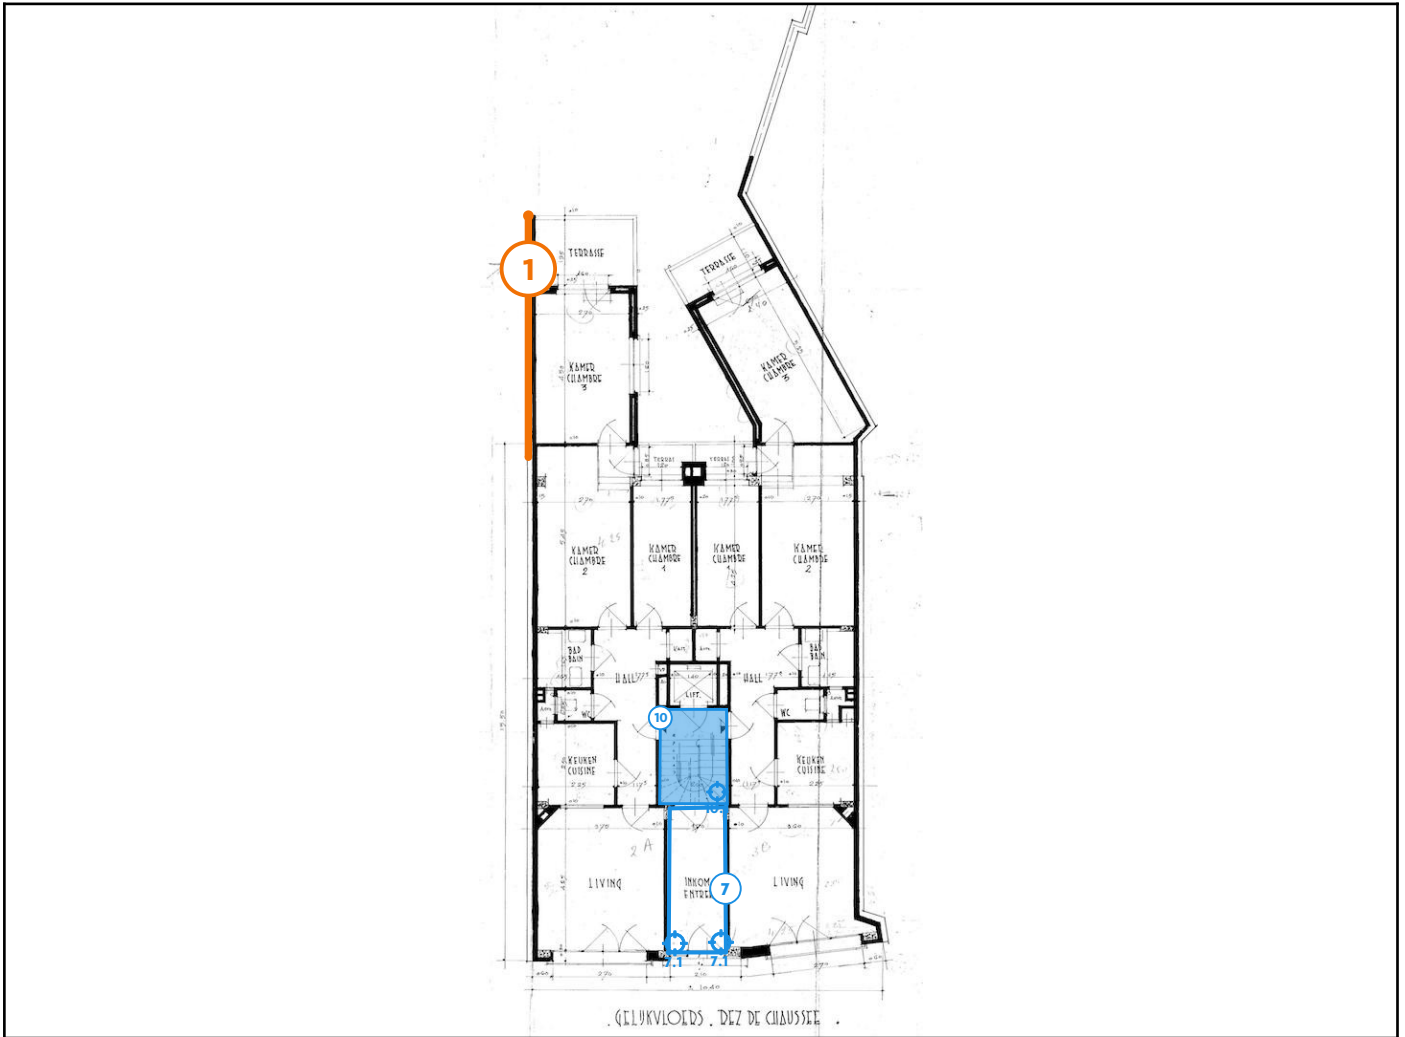
## Plan 1.2: V0

Beschrijving	Type	Actie
1. Gevel met leien	Asbestmateriaal	<a href="#">Verwijderen</a>
7. Pleisterwerk - Muur inkom	Geen asbest	-
7.1 Code: 1	Mengmonster	-
10. Pleisterwerk - Traphal	Geen asbest	-
10.1 Code: 3	Mengmonster	-

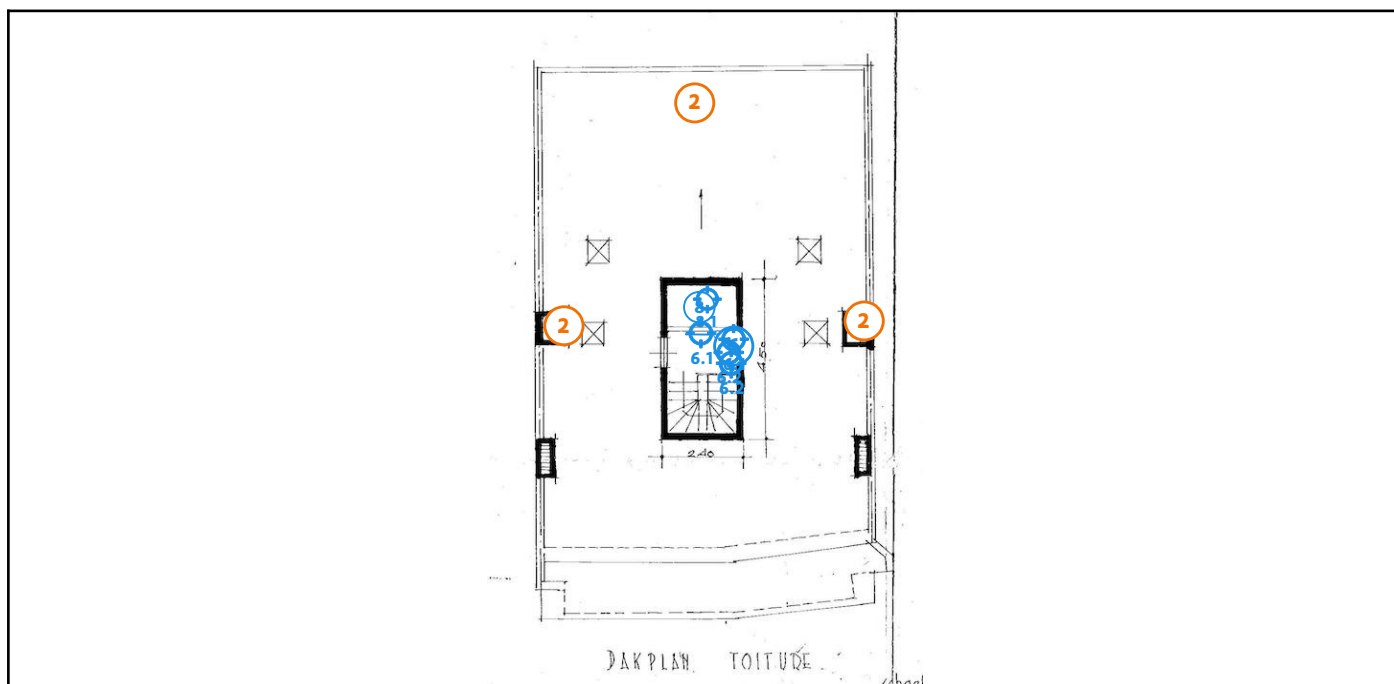
## Plan 1.7: Dak

Beschrijving	Type	Actie
2. Rookgaskanaal	Asbestmateriaal	Verwijderen
6. Leidingisolatie - Liftmachine	Geen asbest	-
6.1 Code: 6	Mengmonster	-
6.2 Code: 7	Mengmonster	-
8. Pakking - Remblok lift	Geen asbest	-
8.1 Code: 5	Puntmonster	-

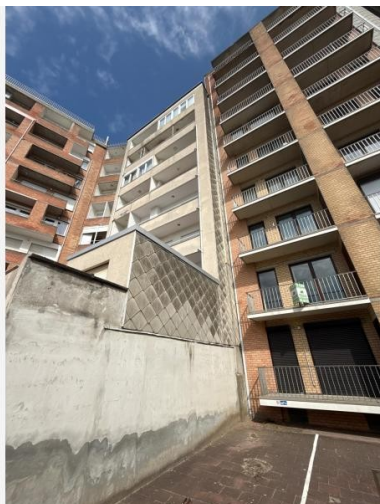
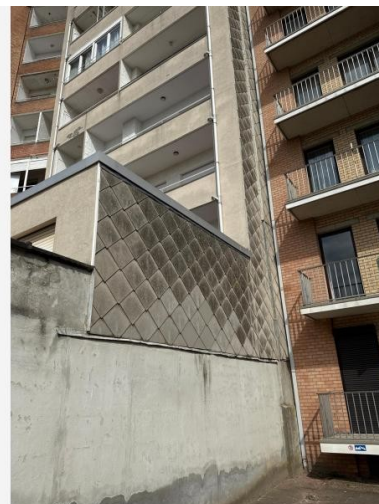
Het asbestmateriaal valt onder de mijlpaal van 2034.

Eindbeoordeling materiaalrisico	Verhoogd materiaalrisico en/of verhoogde kans op vezelvrijgave
---------------------------------	--

Gebondenheid	Categorie 1: hechtgebonden in oorsprong
Asbestsoort (vezeltype)	Crocidoliet aanwezig
Asbestconcentratie	Laag (< 50%)
Afschermingsgraad van het gehele materiaal	Geheel of deels vrij aan de buitenlucht
Toestand van het materiaal	Matig beschadigd, matig verweerd

Beschrijving	Gevel met leien
Omgeving	Buiten
Primaire drager	Wand buitenschil
Asbestmateriaal	Dak- en gevelbekleding - Lei, shingle
Bindmiddel van asbestmateriaal	Cement
Gebondenheid op basis van bindmiddel	Hecht
Hoeveelheid (oppervlakte - aantal)	<ul style="list-style-type: none"><li>• 30,00 m<sup>2</sup> - 1 stuk</li></ul>
Totale oppervlakte	30,00 m <sup>2</sup>
Eenvoudig bereikbaar	Ja
Bevestigingswijze	<ul style="list-style-type: none"><li>• Genageld, geniet</li></ul>
Identificatiemethode	Vaststelling zonder monstername
Destructieve handeling voor identificatie	Nee
Opmerking	De hoeveelheid is een schatting en kan afwijken van de werkelijke toestand.

- Verwijder dit asbestmateriaal zo snel mogelijk. Volg de toestand goed op.
- Hemelwater dat afspoelt van asbestcement daken of gevels kan asbestdeeltjes bevatten. Gebruik het enkel voor gesloten circuits (bv. spoelen toiletten). Reinig na het vervangen van het dak of de gevel de dakgoten en regenwaterput of -ton om asbesthoudend sediment of slib te verwijderen

- Eenvoudige handelingen: mag via doe-het-zelf of door werknemer(s) met opleidingsattest eenvoudige handelingen  
Deze toepassing kan door een aannemer die over een opleidingsattest eenvoudige handelingen beschikt of door een particulier (doe-het-zelf), verwijderd worden indien er geen verhoogd risico op vrijgave van asbestvezels (max. concentratie 0,01 vezels/cm<sup>3</sup> - CODEX Art. VI.3-54) ontstaat en de toepassing voorafgaand wordt gefixeerd/bevochtigd; de individuele elementen zonder machinale werktuigen en zonder breken of gooien een voor een losgemaakt worden; en ten slotte in gesloten verpakking weggevoerd worden naar een erkend afvalpunt (recyclagepark).

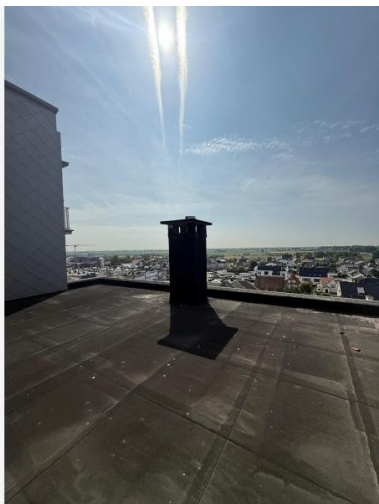
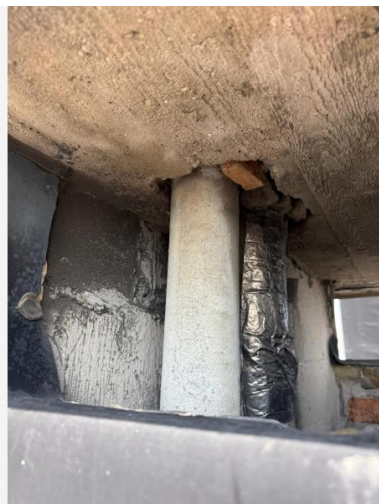
Het asbestmateriaal valt onder de mijlpaal van 2034.

Eindbeoordeling materiaalrisico	Verhoogd materiaalrisico en/of verhoogde kans op vezelvrijgave
---------------------------------	--

Gebondenheid	Categorie 1: hechtgebonden in oorsprong
Asbestsoort (vezeltype)	Crocidoliet aanwezig
Asbestconcentratie	Laag (< 50%)
Afschermingsgraad van het gehele materiaal	Geheel of deels vrij aan de buitenlucht
Toestand van het materiaal	Matig beschadigd, matig verweerd

Beschrijving	Rookgaskanaal
Omgeving	Buiten
Primaire drager	HVAC infrastructuur en uitrusting
Asbestmateriaal	Rookgaskanaal
Bindmiddel van asbestmateriaal	Cement
Gebondenheid op basis van bindmiddel	Hecht
Hoeveelheid (lengte - omtrek - dikte - aantal)	<ul style="list-style-type: none"><li>• 20,00 m - 30,00 cm - 1,00 cm - 2 stuks</li></ul>
Totaal volume	0,12 m <sup>3</sup>
Eenvoudig bereikbaar	Ja
Bevestigingswijze	<ul style="list-style-type: none"><li>• Verlijmd, ingegoten, versmeerd</li></ul>
Identificatiemethode	Vaststelling zonder monsternamen
Destructieve handeling voor identificatie	Nee
Opmerking	De hoeveelheid is een schatting

- Zorg voor een veilig beheer. Vermijd het beschadigen van het asbestmateriaal. Controleer de toestand jaarlijks op wijzigingen.
- Voer bijkomende staalname(s) uit.

- Eenvoudige handelingen: enkel door erkend asbestverwijderaar  
Deze toepassing laat je best verwijderen door een erkend asbestverwijderaar. De toepassing is niet makkelijk te verwijderen door een doe het zelfver.

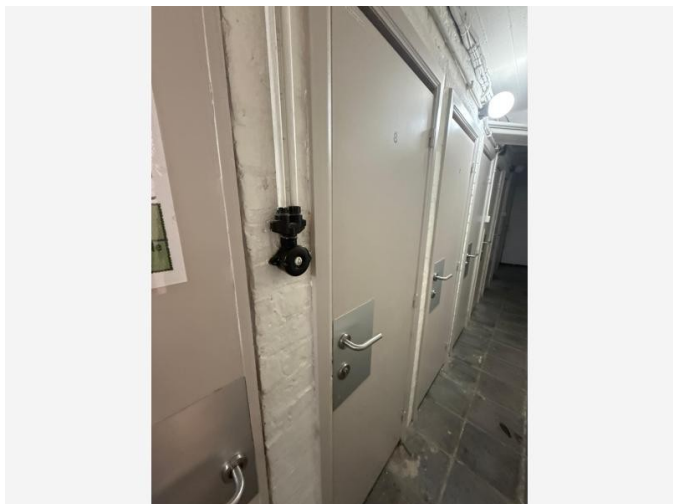
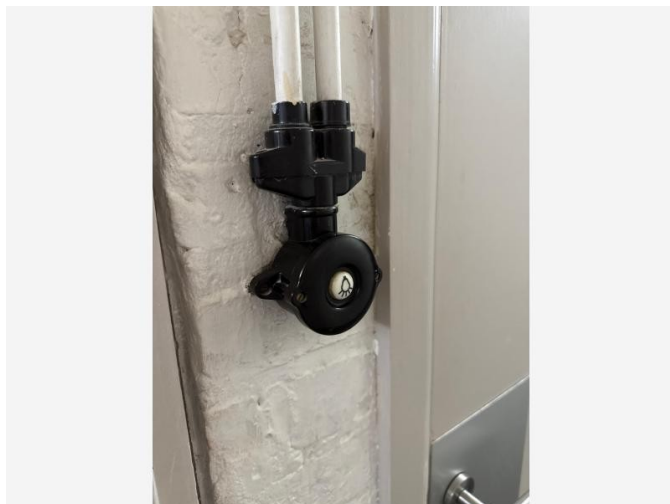
Het asbestmateriaal valt onder de mijlpaal van 2040.

Eindbeoordeling materiaalrisico	Verhoogd materiaalrisico en/of verhoogde kans op vezelvrijgave
---------------------------------	--

Gebondenheid	Categorie 1: hechtgebonden in oorsprong
Asbestsoort (vezeltype)	Crocidoliet aanwezig
Asbestconcentratie	Laag (< 50%)
Afschermingsgraad van het gehele materiaal	Geheel of deels (ook) vrij aan de binnenlucht
Toestand van het materiaal	Licht beschadigd, licht verweerd. Intact calciumsilicaatmateriaal of categorie III 'gebondenheid'

Beschrijving	Bakeliet schakelaars/stopcontacten
Omgeving	Binnen
Primaire drager	Communicatie en elektrische infrastructuur en uitrusting
Asbestmateriaal	Plaat, paneel, tablet - Type Bakeliet
Bindmiddel van asbestmateriaal	Kunststof of -hars
Gebondenheid op basis van bindmiddel	Hecht
Hoeveelheid (oppervlakte - dikte - aantal)	<ul style="list-style-type: none"><li>• 0,10 m<sup>2</sup> - 1,00 cm - 2 stuks</li></ul>
Totaal volume	0,002 m <sup>3</sup>
Eenvoudig bereikbaar	Ja
Bevestigingswijze	<ul style="list-style-type: none"><li>• Geschroefd</li></ul>
Identificatiemethode	Vaststelling zonder monstername
Destructieve handeling voor identificatie	Nee
Opmerking	De hoeveelheid is een schatting.

- Zorg voor een veilig beheer. Vermijd het beschadigen van het asbestmateriaal. Controleer de toestand jaarlijks op wijzigingen.

- Eenvoudige handelingen: mag via doe-het-zelf of door werknemer(s) met opleidingsattest eenvoudige handelingen  
Deze toepassing kan door een aannemer die over een opleidingsattest eenvoudige handelingen beschikt of door een particulier (doe-het-zelf), verwijderd worden indien er geen verhoogd risico op vrijgave van asbestvezels (max. concentratie 0,01 vezels/cm<sup>3</sup> - CODEX Art. VI.3-54) ontstaat en de toepassing voorafgaand wordt gefixeerd/bevochtigd; de individuele elementen zonder machinale werktuigen en zonder breken of gooien een voor een losgemaakt worden; en ten slotte in gesloten verpakking weggevoerd worden naar een erkend afvalpunt (recyclagepark).

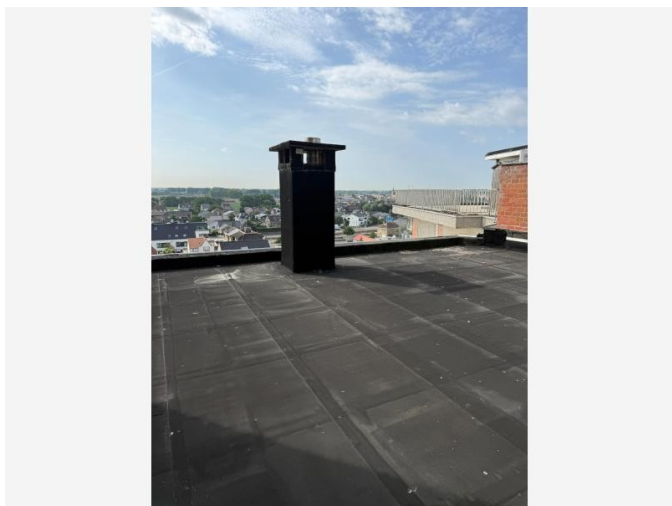
EPDM => vernieuwd plat dak. Geen roofing waar te nemen.

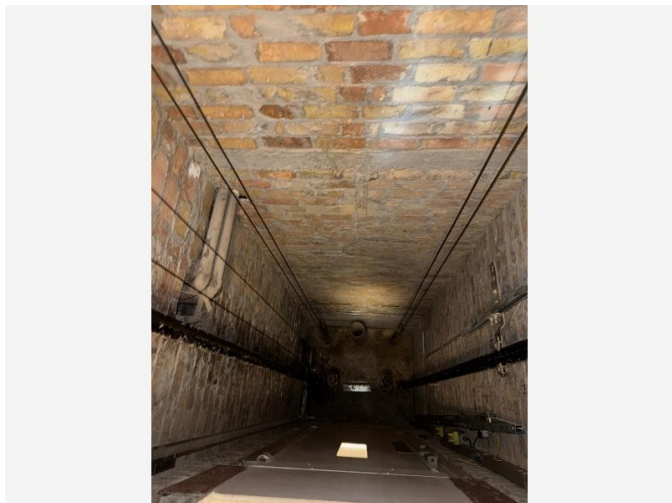
# Fiche 5: Geen asbestverdachte toepassingen - Liftschacht

Er werden geen asbestverdachte toepassingen waargenomen in de liftschacht.
