Werfverslag 13

Vergadering van 20/05/2017

2807.15.STR

betreft.: **Gevelrenovatie**
projectlocatie: Zeedijk 341, 8430 Middelkerke

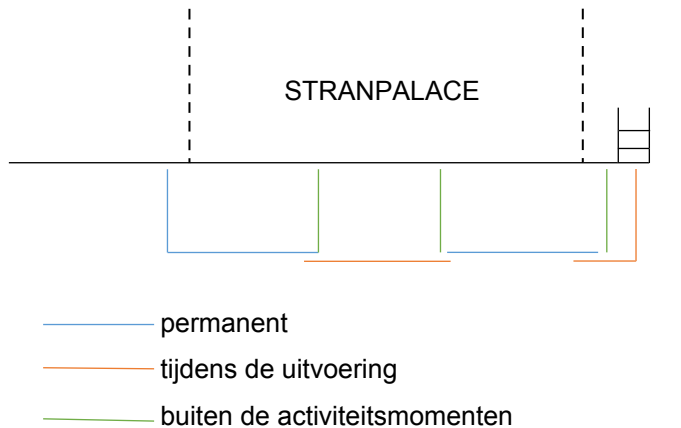
12. De werfafsluiting wordt als volgt aangepast:

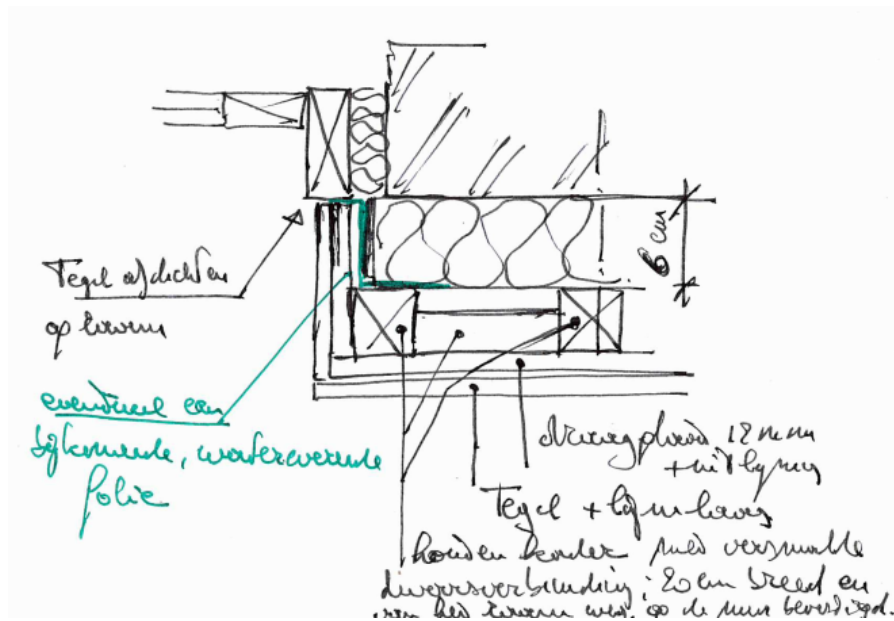
1. Muur op dakverdiep (zie ook foto's):

- muur heeft hoofdzakelijk de dikte van de betonkolom rechts;
- isolatie wordt beperkt tot 6cm overal;
- de betonbalk boven het raam is sterk aangetast op de wapening (er is geen dekking); een aangepast herstel dringt zich op:
 - roestend ijzer vrij maken (≥ 1 cm rondom);
 - ijzer blank zetten;
 - opgieten met een vullend en roestwerend product.

- RW-pijp zal moeten vervangen worden (huidig model is onbetrouwbaar op vlak van waterdichtheid).
Te vervangen door een PE-buis met gelaste verbindingen + waterdicht aansluiten op de bestaande tapbuis;
Bestaande tapbuis = $\varnothing 80$; afvoer wordt $\varnothing 90$.
Buis in de muur verwerken op 15 mm afstand en de buis rondom afschermen / werken met isolatieschuim;
- de aansluiting van de waterdichting op de ramen is heden onvoldoende (openstaande voegen) en dient afgewerkt te worden). Bij voorkeur gebeurt dit met PEC 3000 (RAP-Industries);
- zijdelingse afdichting van de ramen:

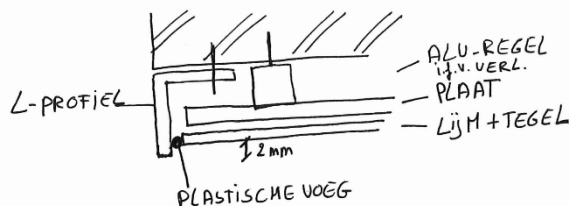
2. Positionering stopprofiel links en rechts:
