Werfverslag 15

Vergadering van 26/05/2017

Gevelrenovatie

projectlocatie: Zeedijk 341, 8430 Middelkerke

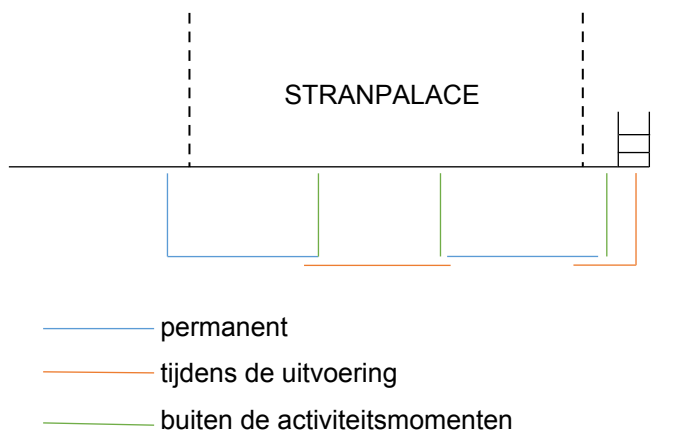
12. De werfafsluiting wordt als volgt aangepast:

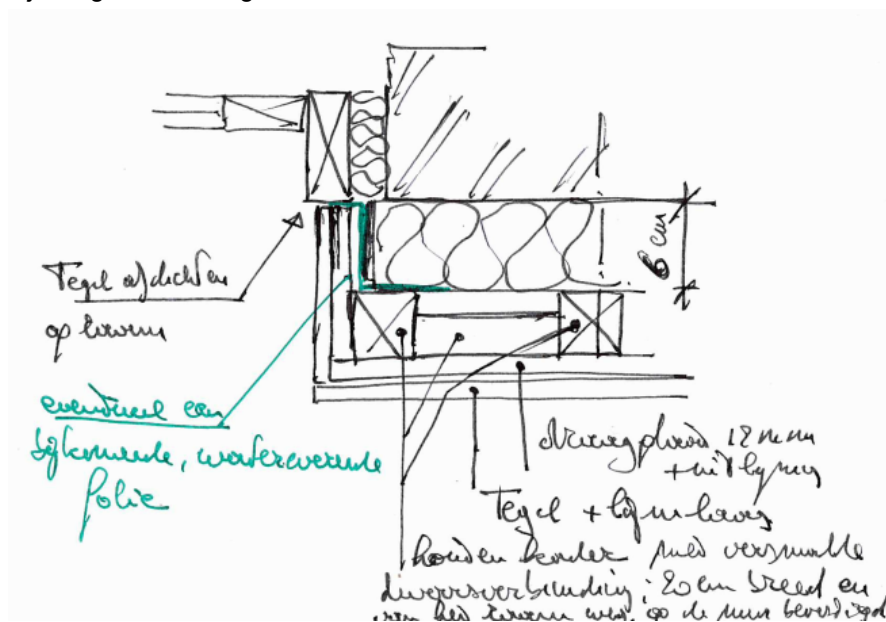
- RW-pijp zal moeten vervangen worden (huidig model is onbetrouwbaar op vlak van waterdichtheid).
Te vervangen door een PE-buis met gelaste verbindingen + waterdicht aansluiten op de bestaande tapbuis;
Bestaande tapbuis = $\varnothing 80$; afvoer wordt $\varnothing 90$.
Buis in de muur verwerken op 15 mm afstand en de buis rondom afschermen / werken met isolatieschuim;
- de aansluiting van de waterdichting op de ramen is heden onvoldoende (openstaande voegen) en dient afgewerkt te worden). Bij voorkeur gebeurt dit met PEC 3000 (RAP-Industries);
- zijdelingse afdichting van de ramen:

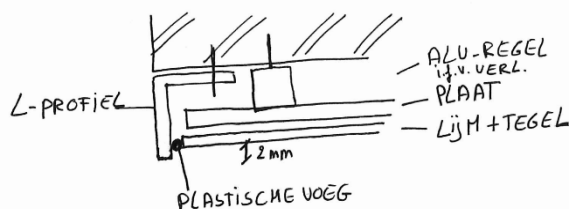
2. Positionering stopprofiel links en rechts:
