Werfverslag 17

Vergadering van 09/06/2017

2807.15.STR

betreft.: **Gevelrenovatie**  
projectlocatie: Zeedijk 341, 8430 Middelkerke

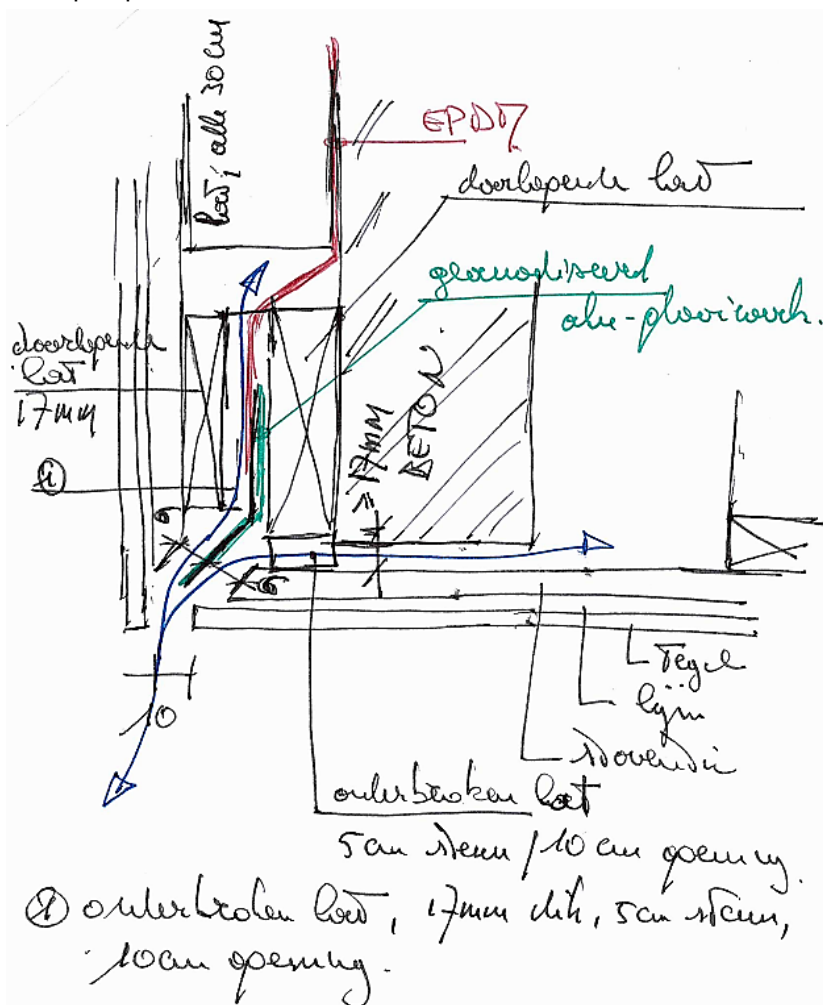
Principe opbouw detail :

7. Details hoek balkonbekleding dient te zorgen voor de ventilatie van het plafond en het balkonfront + drainage van het water ter hoogte van het balkonfront.
