Werfverslag 18

Vergadering van 16/06/2017

2807.15.STR

betreft.: **Gevelrenovatie**  
projectlocatie: Zeedijk 341, 8430 Middelkerke

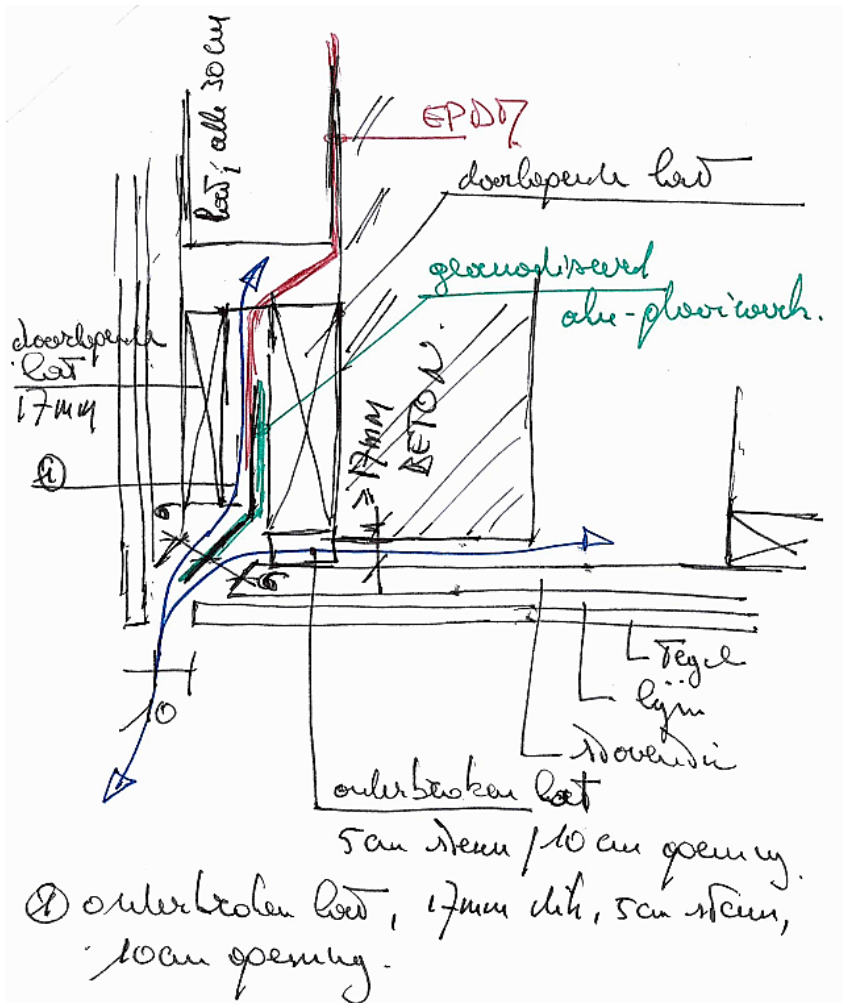
Principe opbouw detail :

- technische fiches volledig te zijn;
  - details volledig te zijn.
7. Details hoek balkonbekleding dient te zorgen voor de ventilatie van het plafond en het balkonfront + drainage van het water ter hoogte van het balkonfront.

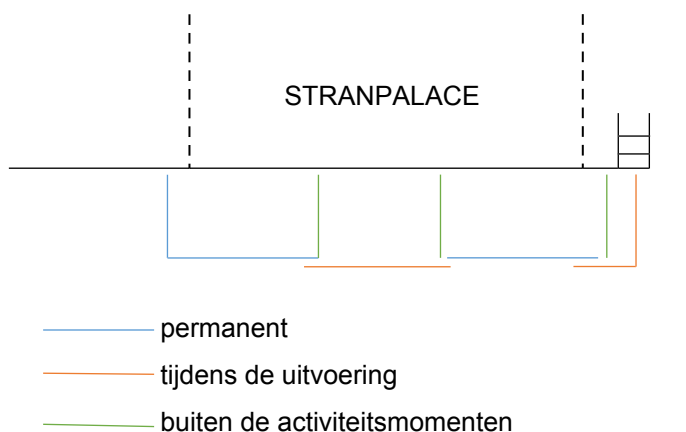
12. De werfafsluiting wordt als volgt aangepast:

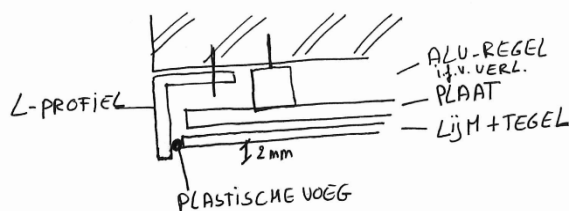
2. Positionering stopprofiel links en rechts:
