Werfverslag 19

Vergadering van 28/06/2017

2807.15.STR

betreft.: **Gevelrenovatie**  
 projectlocatie: Zeedijk 341, 8430 Middelkerke

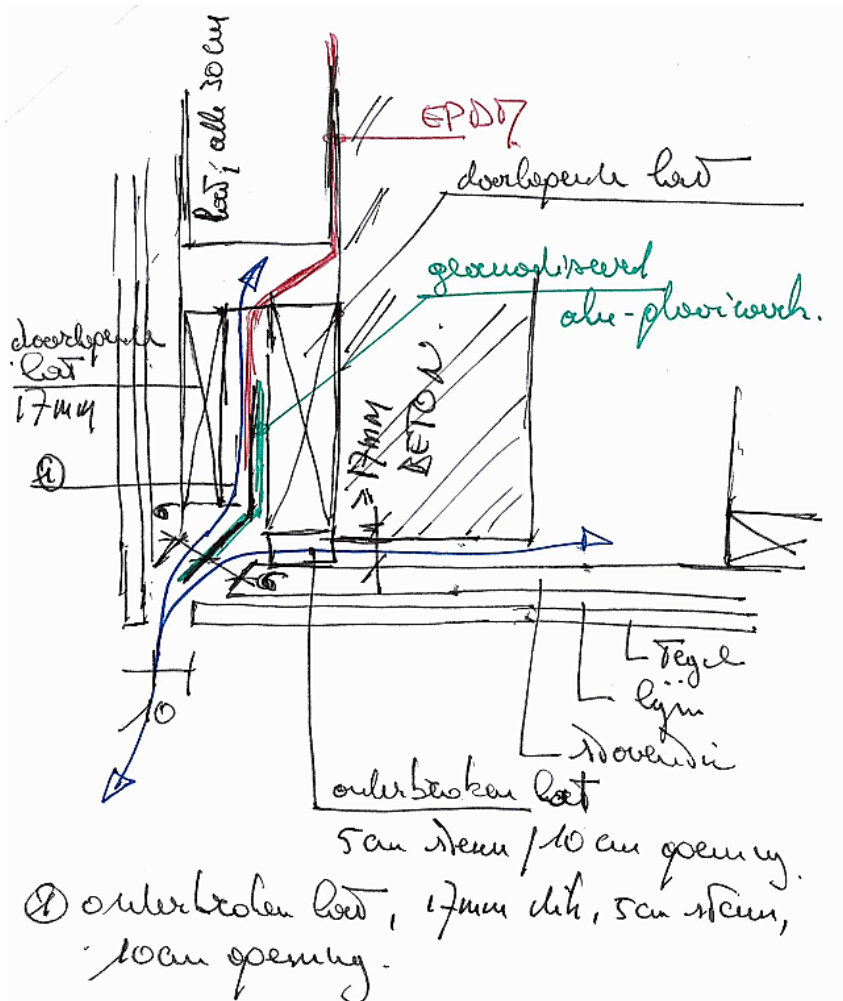
- technische fiches volledig te zijn;
  - details volledig te zijn.
7. Details hoek balkonbekleding dient te zorgen voor de ventilatie van het plafond en het balkonfront + drainage van het water ter hoogte van het balkonfront.  
Principe opbouw detail :

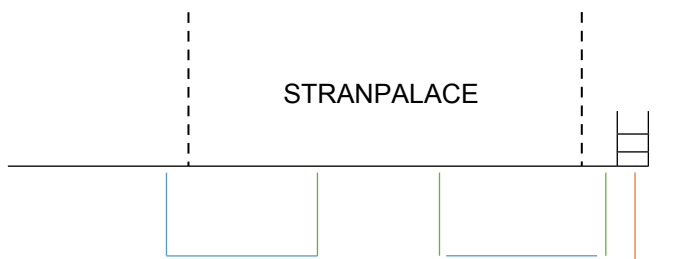
12. De werfafsluiting wordt als volgt aangepast:

- permanent
- tijdens de uitvoering
- buiten de activiteitsmomenten

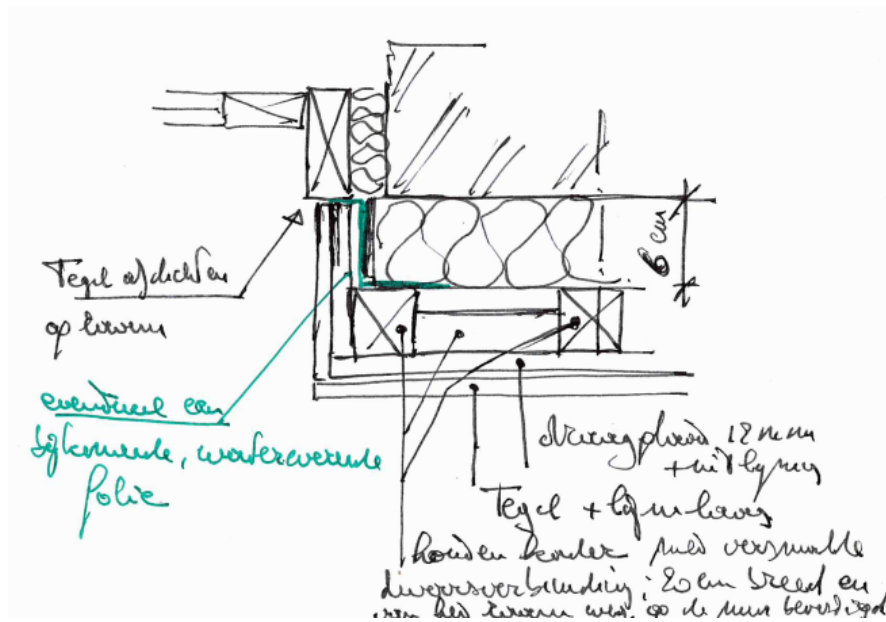
- muur heeft hoofdzakelijk de dikte van de betonkolom rechts;
- isolatie wordt beperkt tot 6cm overal;
- de betonbalk boven het raam is sterk aangetast op de wapening (er is geen dekking); een aangepast herstel dringt zich op:

- RW-pijp zal moeten vervangen worden (huidig model is onbetrouwbaar op vlak van waterdichtheid).  
Te vervangen door een PE-buis met gelaste verbindingen + waterdicht aansluiten op de bestaande tapbuis;  
Bestaande tapbuis =  $\varnothing 80$ ; afvoer wordt  $\varnothing 90$ .  
Buis in de muur verwerken op 15 mm afstand en de buis rondom afschermen / werken met isolatieschuim;
- de aansluiting van de waterdichting op de ramen is heden onvoldoende (openstaande voegen) en dient afgewerkt te worden). Bij voorkeur gebeurt dit met PEC 3000 (RAP-Industries);
- zijdelingse afdichting van de ramen:

- roestend ijzer vrij maken ( $\geq 1$  cm rondom);
- ijzer blank zetten;
- opgieten met een vullend en roestwerend product.

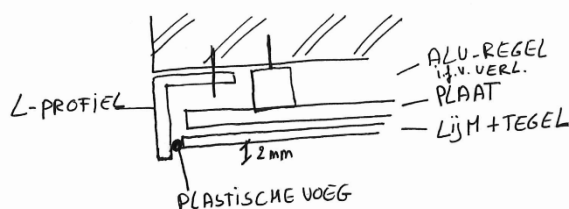
2. Positionering stopprofiel links en rechts:
