Werfverslag 25

Vergadering van 30/03/2018

2807.15.STR

betreft.: **Gevelrenovatie**
projectlocatie: Zeedijk 341, 8430 Middelkerke

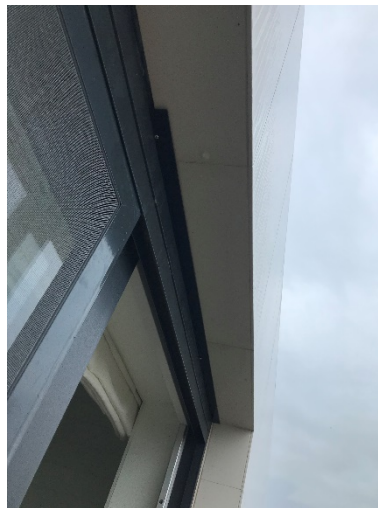
4. Voor de afwerking van de open voeg tussen raam en tegels (aan bovenkant raam) wordt een zwart L-profiel 25/10 voorgesteld. Het profiel is voorzien van sleufopeningen, 3 mm breed, voor 40% van de lengte tegen de hoek en op de onderzijde waardoor luchtdoorgang mogelijk blijft.
Dit profiel kan voorgesteld worden als oplossing, mits het als volgt te bevestigen:

- lijm op de tegels;
 - en mechanisch bevestigen met inox schroeven 25/3 of langer; schroeven met platte kop en zwart gelakt, ca. 2 schroeven / m en te plaatsen in de sleufopeningen (zie ook onderstaande foto).

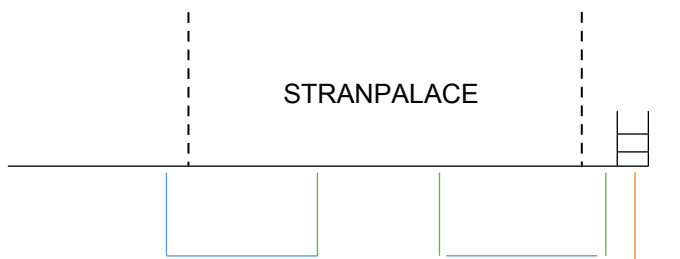
12. De werfafsluiting wordt als volgt aangepast:
