Werfverslag 26

Vergadering van 13/04/2018

2807.15.STR

betreft.: **Gevelrenovatie**
projectlocatie: Zeedijk 341, 8430 Middelkerke

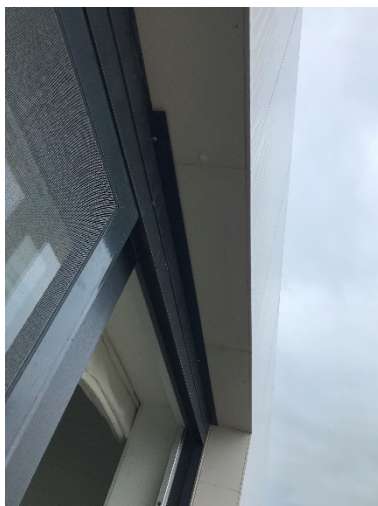
4. Voor de afwerking van de open voeg tussen raam en tegels (aan bovenkant raam) wordt een zwart L-profiel 25/10 voorgesteld. Het profiel is voorzien van sleufopeningen, 3 mm breed, voor 40% van de lengte tegen de hoek en op de onderzijde waardoor luchtdoorgang mogelijk blijft.
Dit profiel kan voorgesteld worden als oplossing, mits het als volgt te bevestigen:

- lijm op de tegels;
 - en mechanisch bevestigen met inox schroeven 25/3 of langer; schroeven met platte kop en zwart gelakt, ca. 2 schroeven / m en te plaatsen in de sleufopeningen (zie ook onderstaande foto).
