Werfverslag 28

Vergadering van 25/04/2018

2807.15.STR

betreft.: **Gevelrenovatie**  
projectlocatie: Zeedijk 341, 8430 Middelkerke

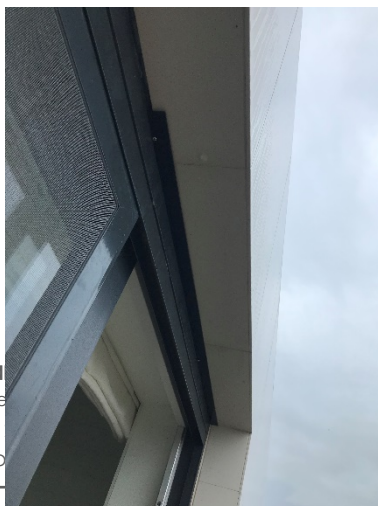
4. Voor de afwerking van de open voeg tussen raam en tegels (aan bovenkant raam) wordt een zwart L-profiel 25/10 voorgesteld. Het profiel is voorzien van sleufopeningen, 3 mm breed, voor 40% van de lengte tegen de hoek en op de onderzijde waardoor luchtdoorgang mogelijk blijft.  
Dit profiel kan voorgesteld worden als oplossing, mits het als volgt te bevestigen:

- lijm op de tegels;
  - en mechanisch bevestigen met inox schroeven 25/3 of langer; schroeven met platte kop en zwart gelakt, ca. 2 schroeven / m en te plaatsen in de sleufopeningen (zie ook onderstaande foto).
