Werfverslag 29

Vergadering van 27/04/2018

2807.15.STR

betreft.: **Gevelrenovatie**
projectlocatie: Zeedijk 341, 8430 Middelkerke

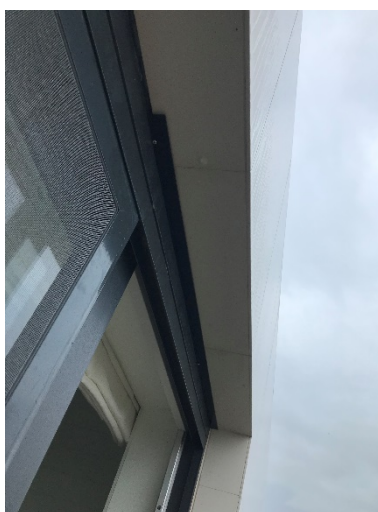
4. Voor de afwerking van de open voeg tussen raam en tegels (aan bovenkant raam) wordt een zwart L-profiel 25/10 voorgesteld. Het profiel is voorzien van sleufopeningen, 3 mm breed, voor 40% van de lengte tegen de hoek en op de onderzijde waardoor luchtdoorgang mogelijk blijft.
Dit profiel kan voorgesteld worden als oplossing, mits het als volgt te bevestigen:

- lijm op de tegels;
 - en mechanisch bevestigen met inox schroeven 25/3 of langer; schroeven met platte kop en zwart gelakt, ca. 2 schroeven / m en te plaatsen in de sleufopeningen (zie ook onderstaande foto).

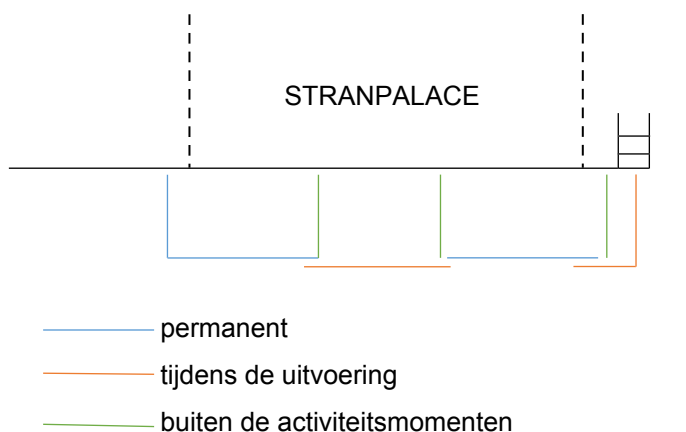
12. De werfafsluiting wordt als volgt aangepast:
