Asbestinventarisatietest

Portiekenlaan 26, 8434 Middelkerke
Gemeenschappelijke delen

Attestnummer : 20250630-000332.000

Uitgegeven op : 30.06.2025

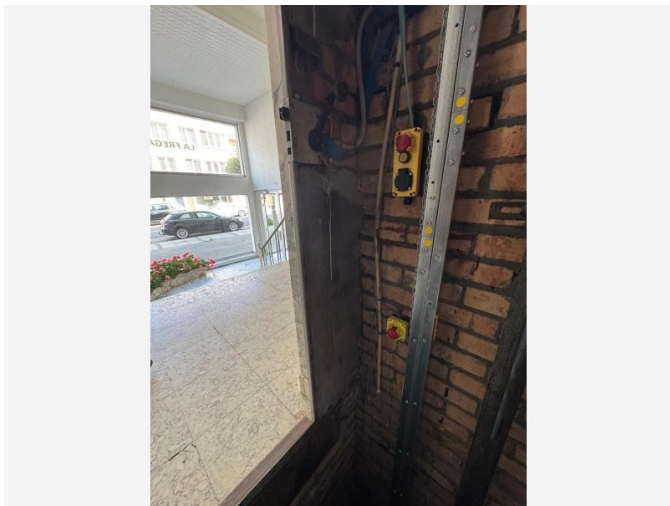
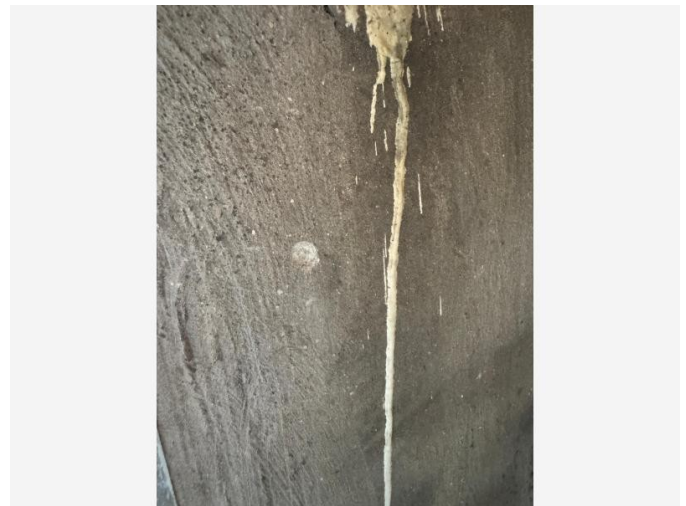
Beschrijving	Bakeliet - Elektriciteitskast
Omgeving	Binnen
Primaire drager	Communicatie en elektrische infrastructuur en uitrusting
Asbestmateriaal	Plaat, paneel, tablet - Type Bakeliet
Bindmiddel van asbestmateriaal	Kunststof of -hars
Gebondenheid op basis van bindmiddel	Hecht
Hoeveelheid (oppervlakte - dikte - aantal)	• 0,50 m ² - 1,00 cm - 100 stuks
Totaal volume	0,50 m ³
Eenvoudig bereikbaar	Ja
Bevestigingswijze	• Geschroefd
Identificatiemethode	Vaststelling zonder monstername
Destructieve handeling voor identificatie	Nee
Opmerking	De hoeveelheid is een schatting.

Geen asbest

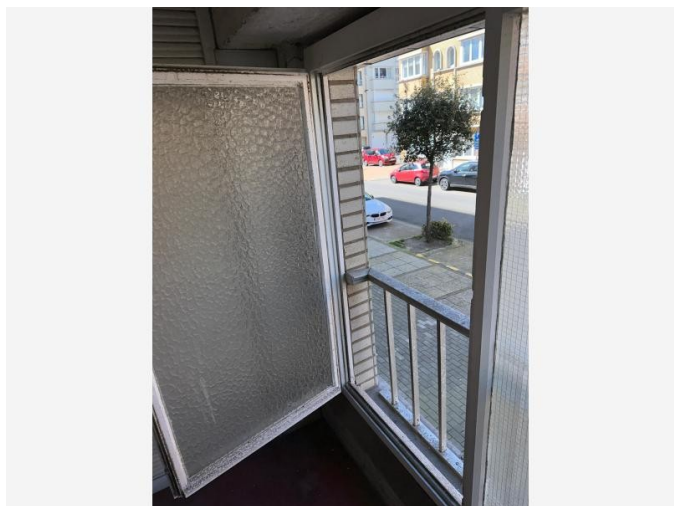
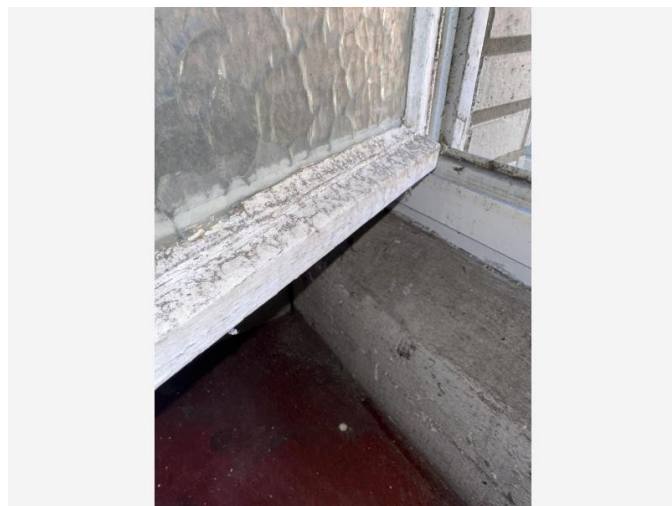
Beschrijving	Kit inkom Fregat
Omgeving	Buiten
Primaire drager	Wandopening verticaal (raam, deur, ...)
Bindmiddel van materiaal	Kitten, mastiek, pasta
Gebondenheid op basis van bindmiddel	Hecht
Hoeveelheid (gewicht - aantal)	• 1,50 kg - 1 stuk
Totaal gewicht	1,50 kg
Identificatiemethode	Vaststelling met monstername
Destructieve handeling voor identificatie	Nee
Opmerking	De hoeveelheid is een schatting

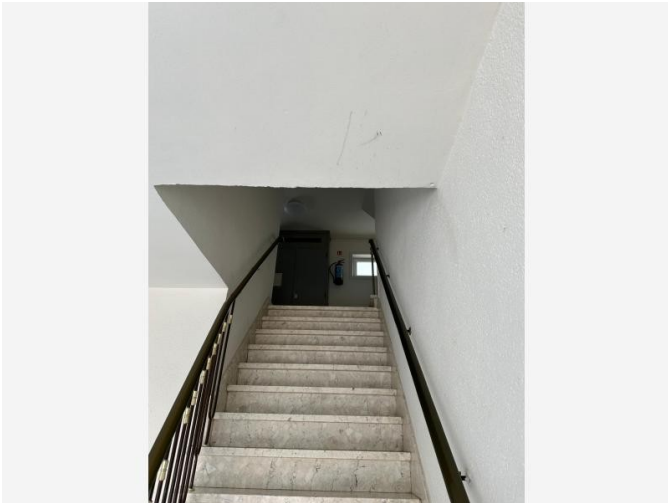
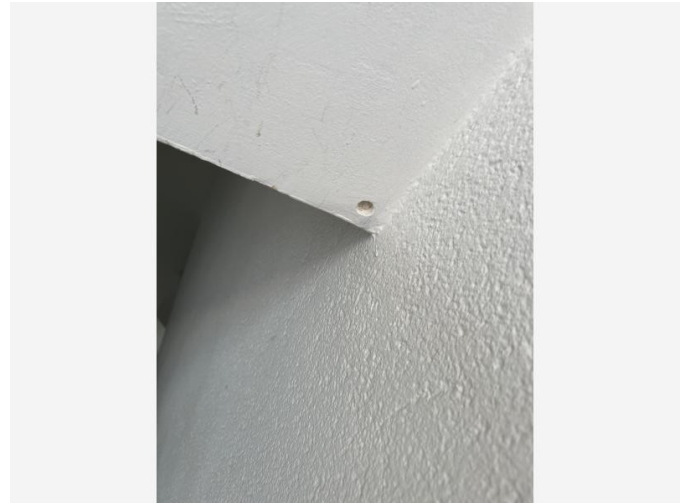
Fiche 8: Pleisterwerk Plafond gang

Geen asbest

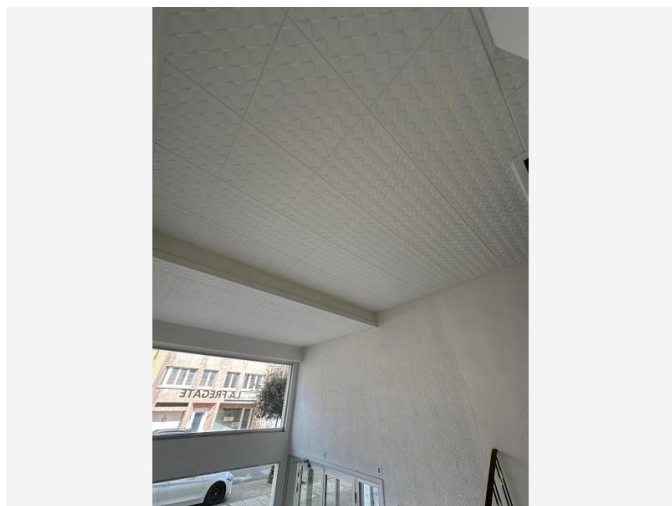
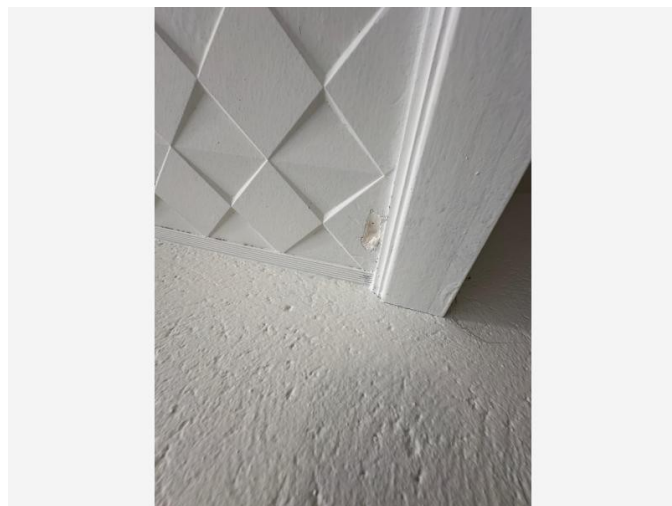
Fiche 9: Gipsplaat inkom

Geen asbest

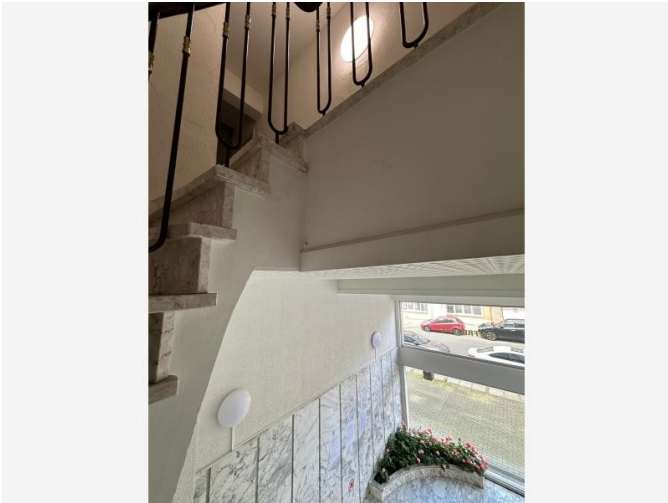
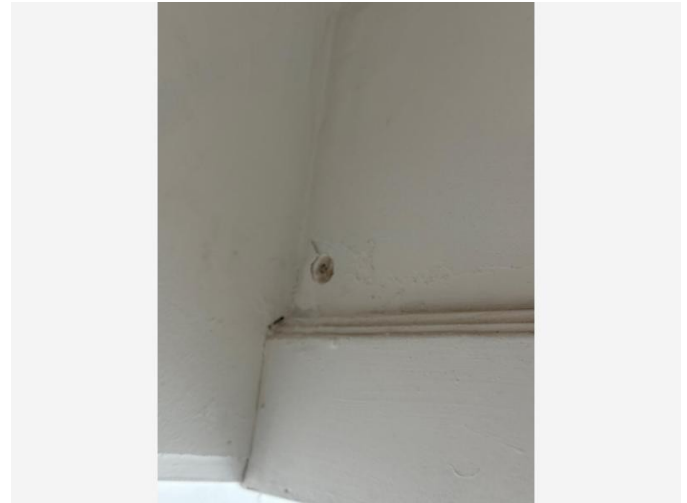
Fiche 13: Pleisterwerk Muur gang

Geen asbest

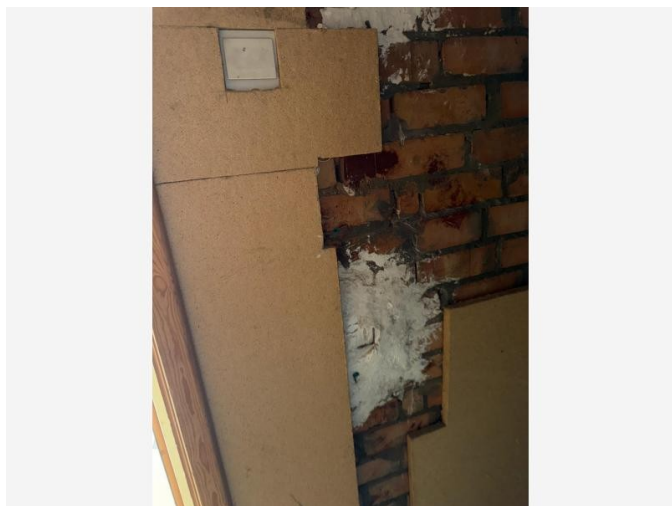
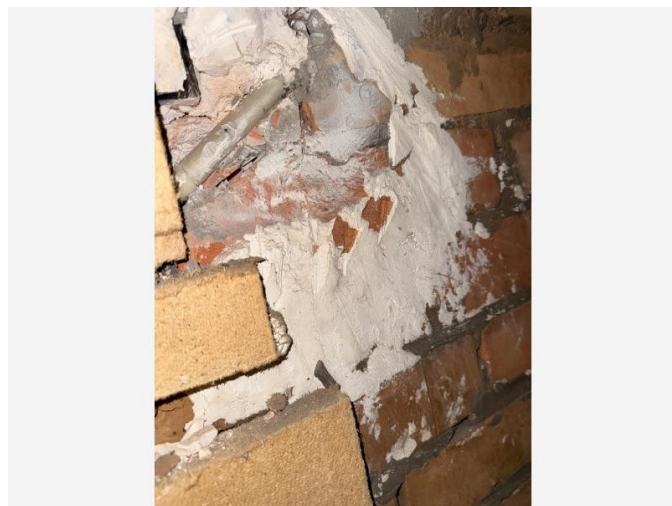
Beschrijving	Pleisterwerk Muur gang
Omgeving	Binnen
Primaire drager	Binnenwand
Bindmiddel van materiaal	Gips - kalk
Gebondenheid op basis van bindmiddel	Niet-hechtgebonden
Hoeveelheid (oppervlakte - dikte - aantal)	• 500,00 m ² - 1,00 cm - 1 stuk
Totaal volume	5,00 m ³
Identificatiemethode	Vaststelling met monstername
Destructieve handeling voor identificatie	Nee
Opmerking	De hoeveelheid is een schatting. Per verdiep werd er een staalname van het pleisterwerk van de muren genomen.
