# Asbestinventarisatetest

Koning Ridderdijk 64, 8434 Middelkerke  
Gemeenschappelijke delen

Attestnummer : 20250826-000329.000

Uitgegeven op : 26.08.2025

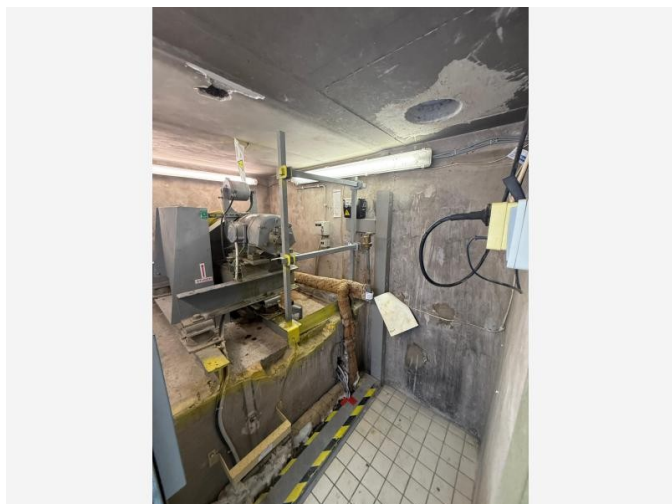
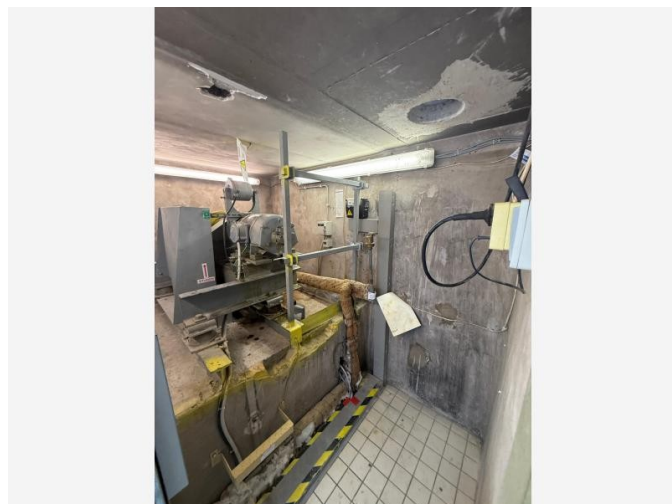
Geen asbest

Beschrijving	Leidingisolatie - Liftmachine
Omgeving	Binnen
Primaire drager	HVAC infrastructuur en uitrusting
Bindmiddel van materiaal	Gips - kalk
Gebondenheid op basis van bindmiddel	Niet-hechtgebonden
Hoeveelheid (lengte - omtrek - dikte - aantal)	<ul style="list-style-type: none"><li>• 2,00 m - 15,00 cm - 2,00 cm - 1 stuk</li></ul>
Totaal volume	0,006 m <sup>3</sup>
Identificatiemethode	Vaststelling met monstername
Destructieve handeling voor identificatie	Nee
Opmerking	De hoeveelheid is een schatting.

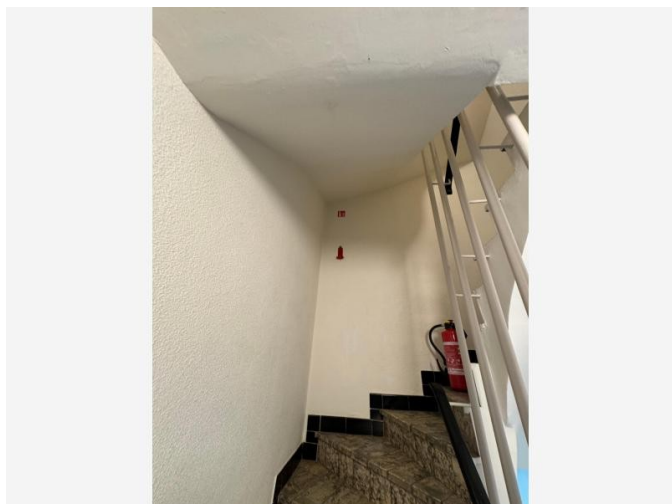
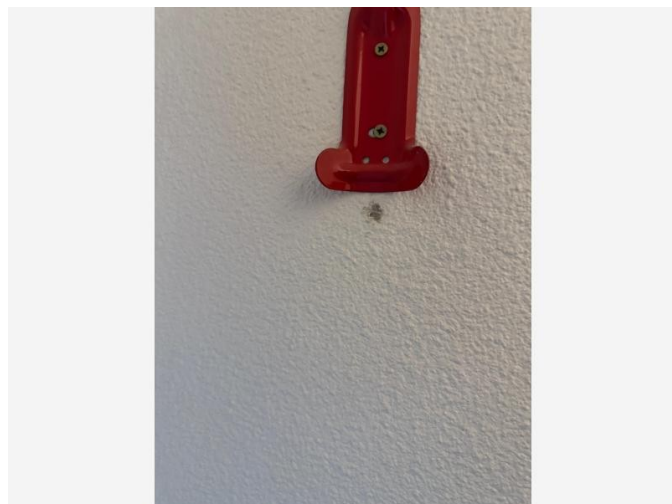
Beschrijving	Pleisterwerk - Muur inkom
Omgeving	Binnen
Primaire drager	Binnenwand
Bindmiddel van materiaal	Gips - kalk
Gebondenheid op basis van bindmiddel	Niet-hechtgebonden
Hoeveelheid (oppervlakte - dikte - aantal)	• 40,00 m <sup>2</sup> - 0,50 cm - 1 stuk
Totaal volume	0,20 m <sup>3</sup>
Identificatiemethode	Vaststelling met monstername
Destructieve handeling voor identificatie	Nee
Opmerking	De hoeveelheid is een schatting.

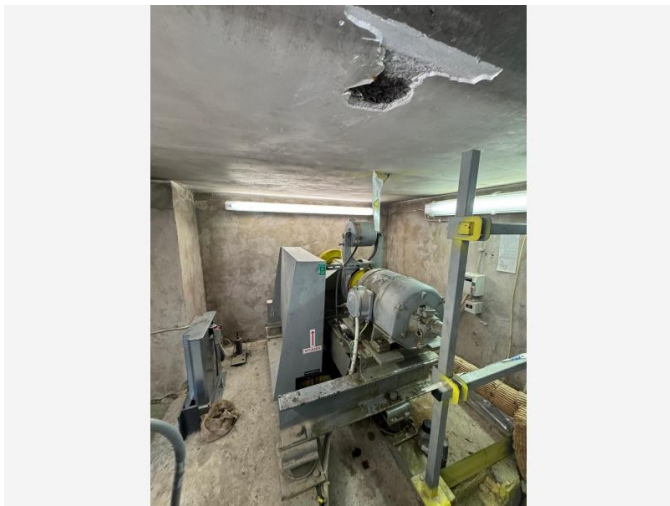
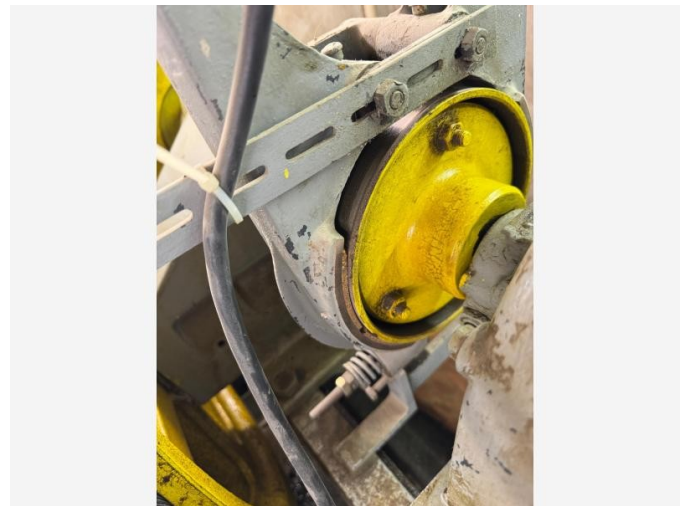
<b>Beschrijving</b>	Pakking - Remblok lift
<b>Omgeving</b>	Binnen
<b>Primaire drager</b>	Lift
<b>Bindmiddel van materiaal</b>	Bitumen (roofing, teer, asfalt)
<b>Gebondenheid op basis van bindmiddel</b>	Hecht
<b>Hoeveelheid (gewicht - aantal)</b>	<ul style="list-style-type: none"><li>• 0,50 kg - 1 stuk</li></ul>
<b>Totaal gewicht</b>	0,50 kg
<b>Identificatiemethode</b>	Vaststelling met monstername
<b>Destructieve handeling voor identificatie</b>	Nee
<b>Opmerking</b>	De hoeveelheid is een schatting.

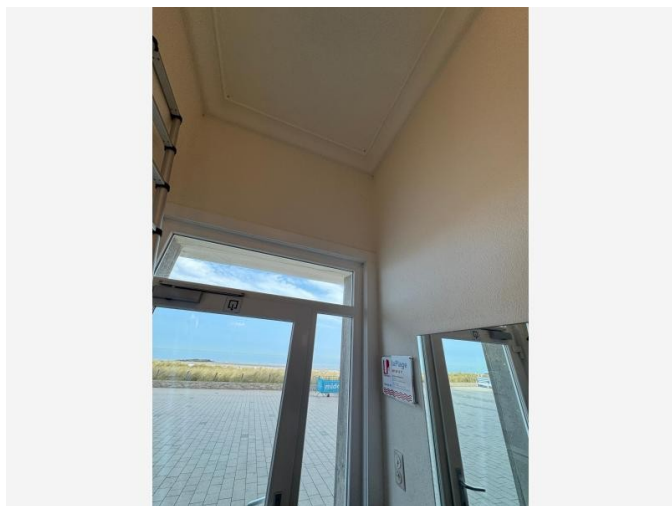
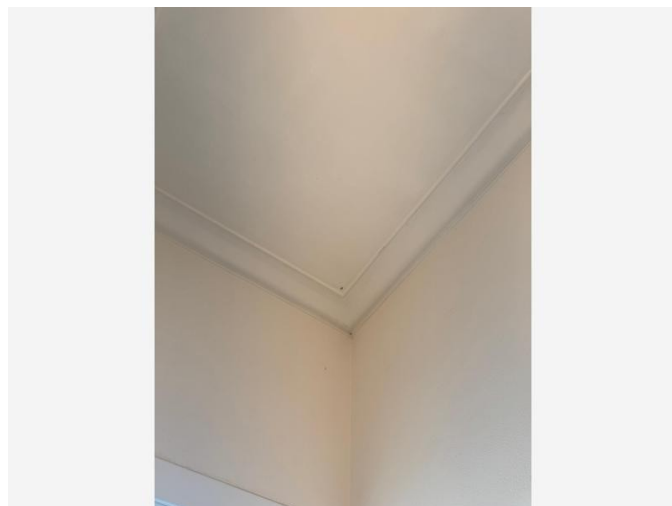
Beschrijving	Pleisterwerk - Plafond inkom
Omgeving	Binnen
Primaire drager	Plafond
Bindmiddel van materiaal	Gips - kalk
Gebondenheid op basis van bindmiddel	Niet-hechtgebonden
Hoeveelheid (oppervlakte - dikte - aantal)	• 20,00 m <sup>2</sup> - 0,50 cm - 1 stuk
Totaal volume	0,10 m <sup>3</sup>
Identificatiemethode	Vaststelling met monstername
Destructieve handeling voor identificatie	Nee
Opmerking	De hoeveelheid is een schatting.

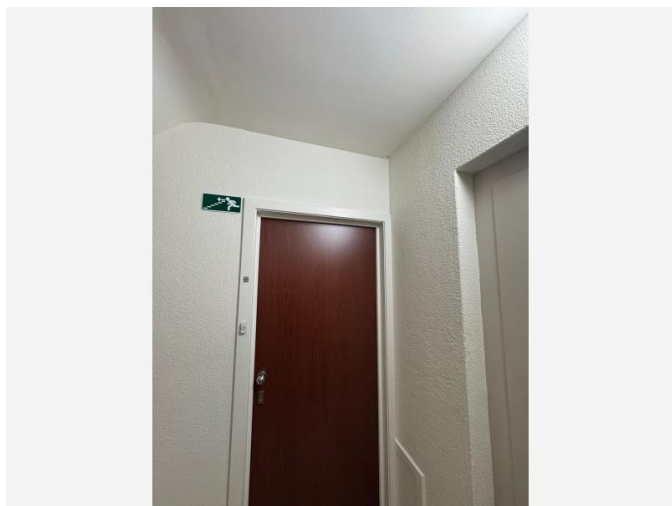
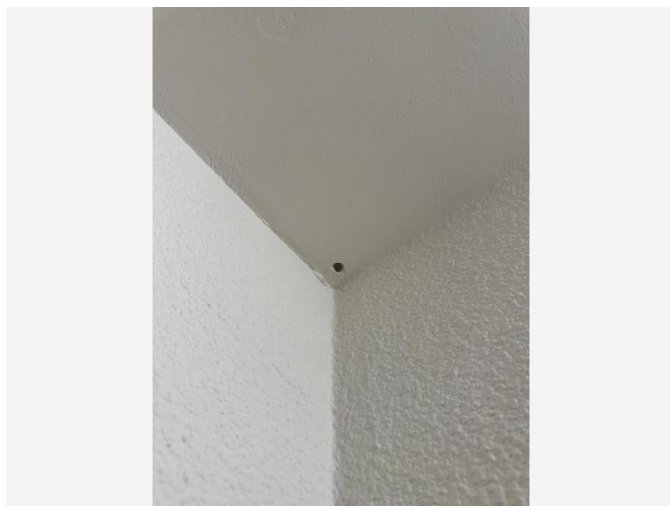
Beschrijving	Pleisterwerk - Traphal
Omgeving	Binnen
Primaire drager	Binnenwand
Bindmiddel van materiaal	Gips - kalk
Gebondenheid op basis van bindmiddel	Niet-hechtgebonden
Hoeveelheid (oppervlakte - dikte - aantal)	• 1,00 m <sup>2</sup> - 0,50 cm - 1 stuk
Totaal volume	0,005 m <sup>3</sup>
Identificatiemethode	Vaststelling met monsternamen
Destructieve handeling voor identificatie	Nee
Opmerking	De hoeveelheid is een schatting. Staalnames van de muren, het plafond en de onderkant van de trap.
