Werfverslag 28

Vergadering van 25/04/2018

2807.15.STR

betreft.: **Gevelrenovatie**  
projectlocatie: Zeedijk 341, 8430 Middelkerke

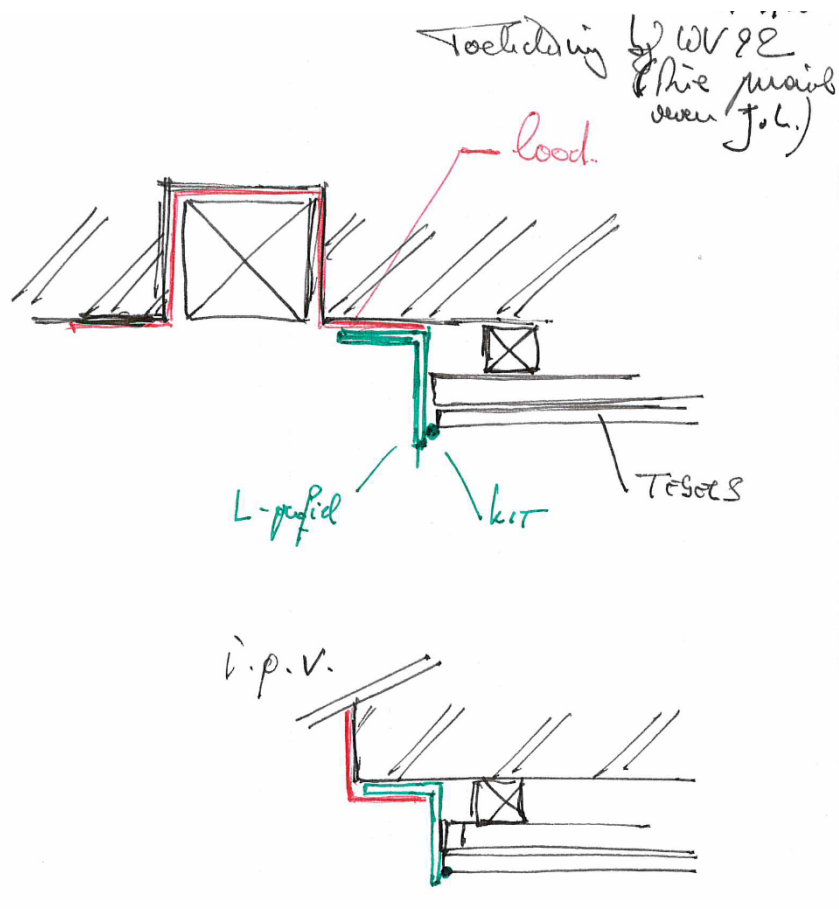
5.

1. Steekproefsgewijs werden de gemaakte opmerkingen overlopen.
2. Algemeen blijft de volgende opmerking:
  - opkitten rand tussen de tussenprofielbekleding en het balkon;
  - behandelen / afschermen zaagkanten;
  - afschermen vrije hoeken aan het plooierwerk.
3. Diverse:
  - 102,501,701,703,901: afwerking kop U-profiel op het glas ontbreekt of is slordig en onvolledig afgewerkt.
  - 703,103:
    - o de ruimere tussenvoegen (glaspanelen) in het klemprofiel moeten nog opgestopt worden;
    - o de voeg tussen de U-profiel delen op het glas, zorgvuldig vullen / afwerken.
4. Reinigingsfirma: alles dient aangepakt te worden:
  - tegelvlakken (sluier);
  - aluminium (-plooierwerk);
  - glasvlakken.
